Zabezpečení obecního majetku vybrané obce

Patrik Široký, DiS.

Bakalářská práce
2023

Jméno a příjmení: Patrik Široký, DiS.
Osobní číslo: A20741
Studijní program: B1032A020001 Bezpečnostní technologie, systémy a management
Forma studia: Prezenční
Téma práce: Zabezpečení obecního majetku vybrané obce
Téma práce anglicky: Securing the Municipal Property of a Selected Municipality

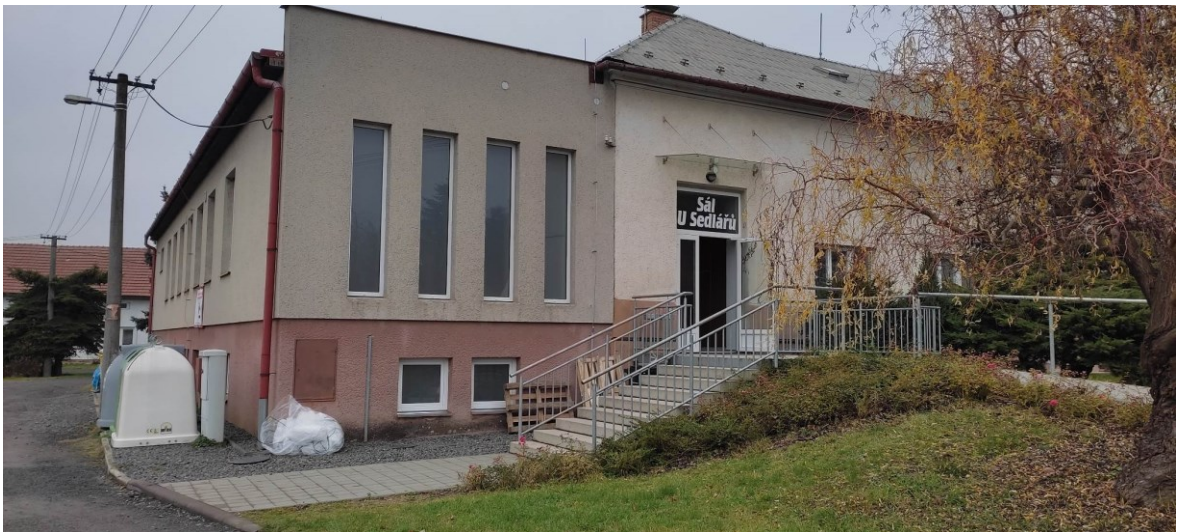
Obrázek 7 Sál u Sedlářů [vlastní]

Prostory objektu nejsou vybaveny prvky PZTS a stejně tak postrádá i prvky EPS. V prostorech objektu se taktéž nenachází ani prvky předmětové ochrany ačkoli, zde by se dalo argumentovat tím, že takové množství a koncentrace drobných aktiv nevyžaduje takový typ ochrany.

Vyhodnocení současného stavu zabezpečení sálu u Sedlářů na základě CLA. Objekt je značně nedostatečně zabezpečen. Pravděpodobně jeho poloha, což je uprostřed obce naproti zámku, je jediným důvodem, proč historicky nebyl vyloupen. Alternativou je možnost, že se v objektu stále nenachází žádné aktivum, kterým by se mohl pachatel obohatit. V perimetru Sálu u Sedlářů se nachází parkoviště a příjezdové cesty, toto však ani v jednom případě není nijak zabezpečeno, dokonce by se dalo říci, že příjezdová cesta by se dala považovat i za věcné břemeno, protože slouží i rezidenčním stavením, které se nachází za objektem. Plášťová ochrana je na tom o něco lépe. Do objektu vede pouze jeden vchod a okna objektu jsou umístěna ve výšce vyžadující žebřík. V prostorech objektu se nenachází žádné prvky ochrany, ani EPS.

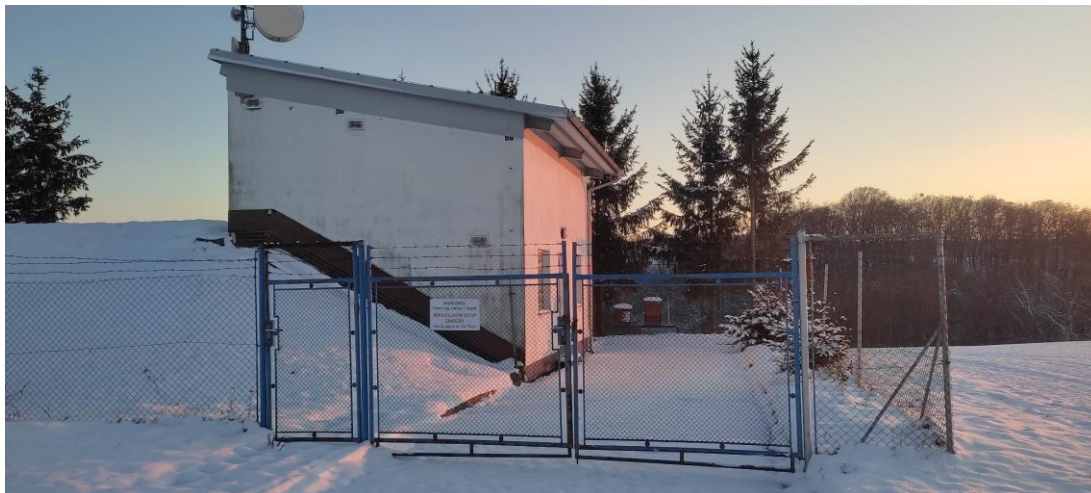
Obrázek 9 Vodárna [vlastní]

Prostory objektů jsou střeženy PIR detektorem a detektorem zaplavení, ale postrádají hlásiče EPS. Prostory obsahují i přístupy do vodovodních šachet, které bych zde považoval za prvky předmětové ochrany a ty jsou zabezpečeny magnetickými kontakty.

Na základě vyhodnocení CLA. Bylo prohlášeno, že objekty jsou dostatečně zabezpečeny. Perimetr vodárny a přečerpávacích stanic je zcela oplocen s jedinou příjezdovou cestou a vjezdovou bránou. Brány jsou uzamčeny visacími zámky a cedulí s varováním, že se jedná o zdroj pitné vody. Perimetr je zabezpečený. Pláště objektů jsou zabezpečeny proti otevření a jeho okna nejsou lehce překonatelná dospělým jedincem. Prostory objektů jsou vybaveny detektory pohybu a zaplavení, proto i prostory jsou považovány za zabezpečené. Jediné prvky bezpečnosti, které chybí v těchto objektech jsou EPS, ale objekty neobsahují, žádný hořlavý materiál.

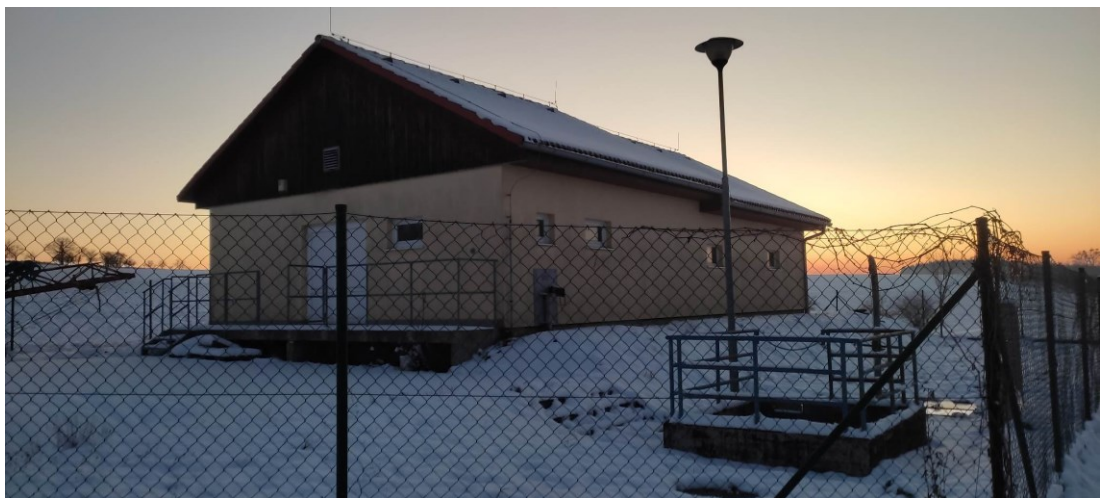
Obrázek 12 Čistička odpadních vod [vlastní]

Prostor objektu není zabezpečen žádnou prostorovou ani předmětovou ochranou. Prostor neobsahuje prvky ani PZTS ani EPS ochrany.

Na základě vyhodnocení checklist analýzy nemůže být prohlášen objekt za zcela zabezpečený. Perimetr je zcela oplocen s jedinou příjezdovou cestou a bránou. Na bráně je cedule se varování o účelu objektu a je uzamčena visacím zámekem. Perimetr může být prohlášen za zabezpečený. Plášť objektu není nijak zabezpečen, ale okna objektu nejsou lehce dosažitelná bez pomoci, nebo jiného vybavení. Prostor objektu taktéž neobsahuje žádné prvky PZTS ani EPS ochrany. Objekt neobsahuje žádnou předmětovou ochranu, ale zde není potřebná, objekt neobsahuje žádné předměty, které by ji vyžadovali.

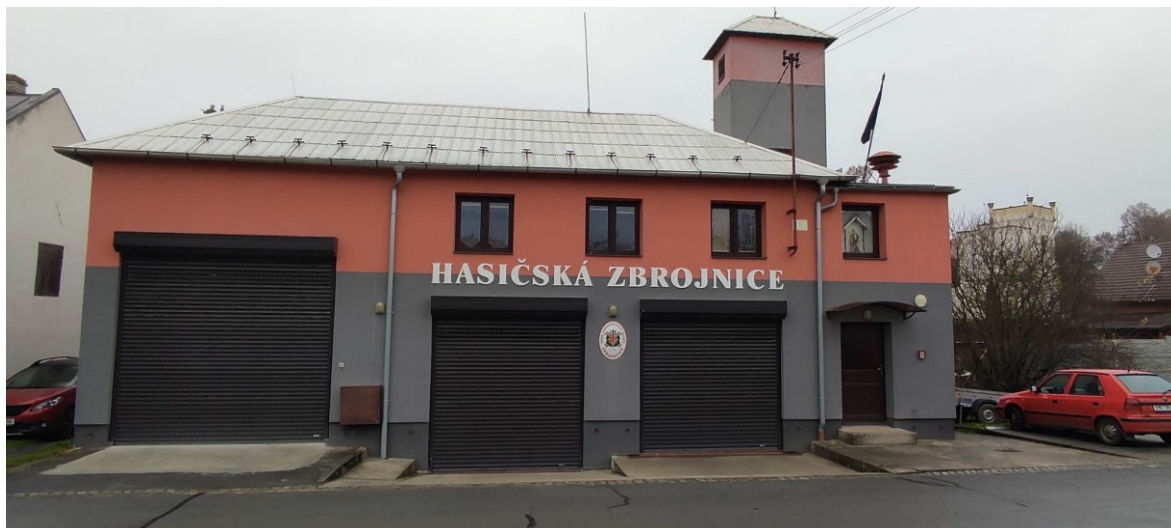
Obrázek 14 Hasičská zbrojnice [vlastní]

Prostor objektu obsahuje prvky prostorové ochrany. Prostory nejsou zabezpečeny PZTS prvky. V Prostoru objektu se nachází pouze jediná maketa kamery s diodou. Prostor není zabezpečen prvky EPS. V prostoru hasičské zbrojnice se nenachází žádná forma předmětové ochrany.

Na základě CLA nemůže být prohlášen objekt za zabezpečený. Perimetr objektu zahrnuje pouze příjezdovou cestu a parkoviště. Žádné prvky obvodové ochrany zde obsaženy nejsou z několika důvodů. Prvním důvodem, je že objekt nemá žádný prostor pro takový typ ochrany a druhým důvodem je prvotní určení objektu a tím je, že se jedná o hasičskou zbrojnici a takové prvky by potenciálně prodloužili čas potřebný pro výjezd jednotky. Plášť objektu je vybaven pouze tvrzením jedné skleněné tabule ve hlavních vchodových dveřích. Okna do objektů jsou zcela volně dosažitelná a nejsou uzamykatelná. Z těchto důvodů se považuje plášť objektu za kriticky nezabezpečený. Prostory objektu neobsahují žádné prvky PZTS ani EPS. Chybí zde i předmětová ochrany.
