Hodnocení jakosti povrchu leteckého dílu

Diplomová práce
2022

Aim of this master thesis is to investigate cause of cracks appearing on an airplane component. Theoretical part begins with characteristics of the airplane, where the subjected part is taken from. Following airplane introduction, a general overview of fatigue cracks in metals is mentioned, with special focus on fatigue properties of aluminum alloys, which is the material of the subjected part. At the very end of the theoretical part, scanning methods and principles used are shown on the theoretical basis.

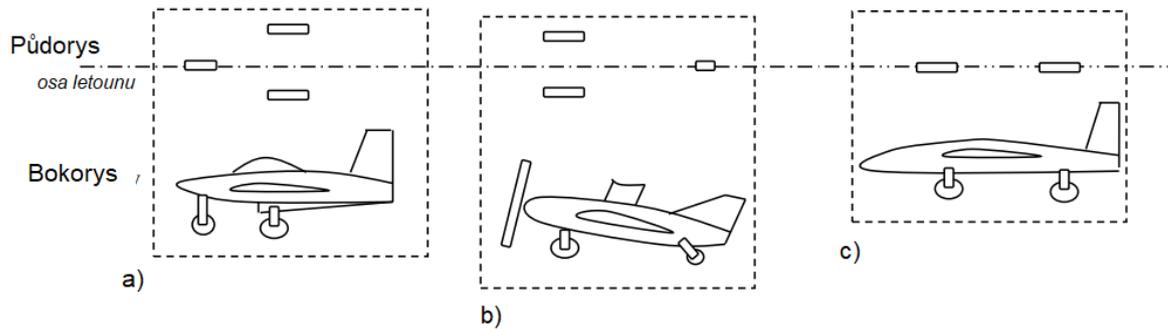
Obrázek 1. Ilustrace možností uspořádání letadlového podvozku. a) Podvozek s předovým kolem, b) podvozek s ostruhovým kolem, c) tandemový podvozek. [2]

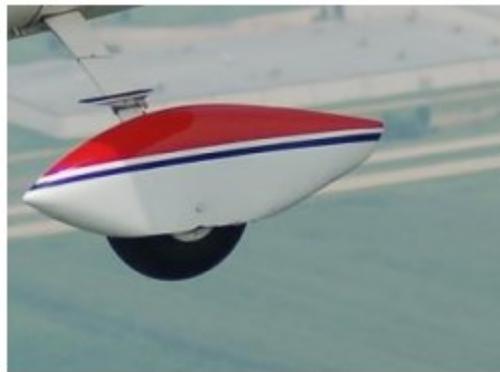
Obrázek 2. Aerodynamický kryt kola na letounu Cessna 150 [2]

Za účelem kontroly pneumatiky nebo výměny některé ze zakrytých součástí podvozku musí být tento aerodynamický kryt kola jednoduše demontovatelný. Předmětem této diplomové práce je pak díl – držák právě takového aerodynamického krytu. Rozdíl v aerodynamických vlastnostech podvozku bez krytu a s aerodynamickým krytem můžeme vidět na obrázku 3, kde je na příkladech tvaru těles jasně vidět snížení aerodynamického odporu a lineární obtékání vzduchu v případě tvaru aerodynamického krytu. [2]

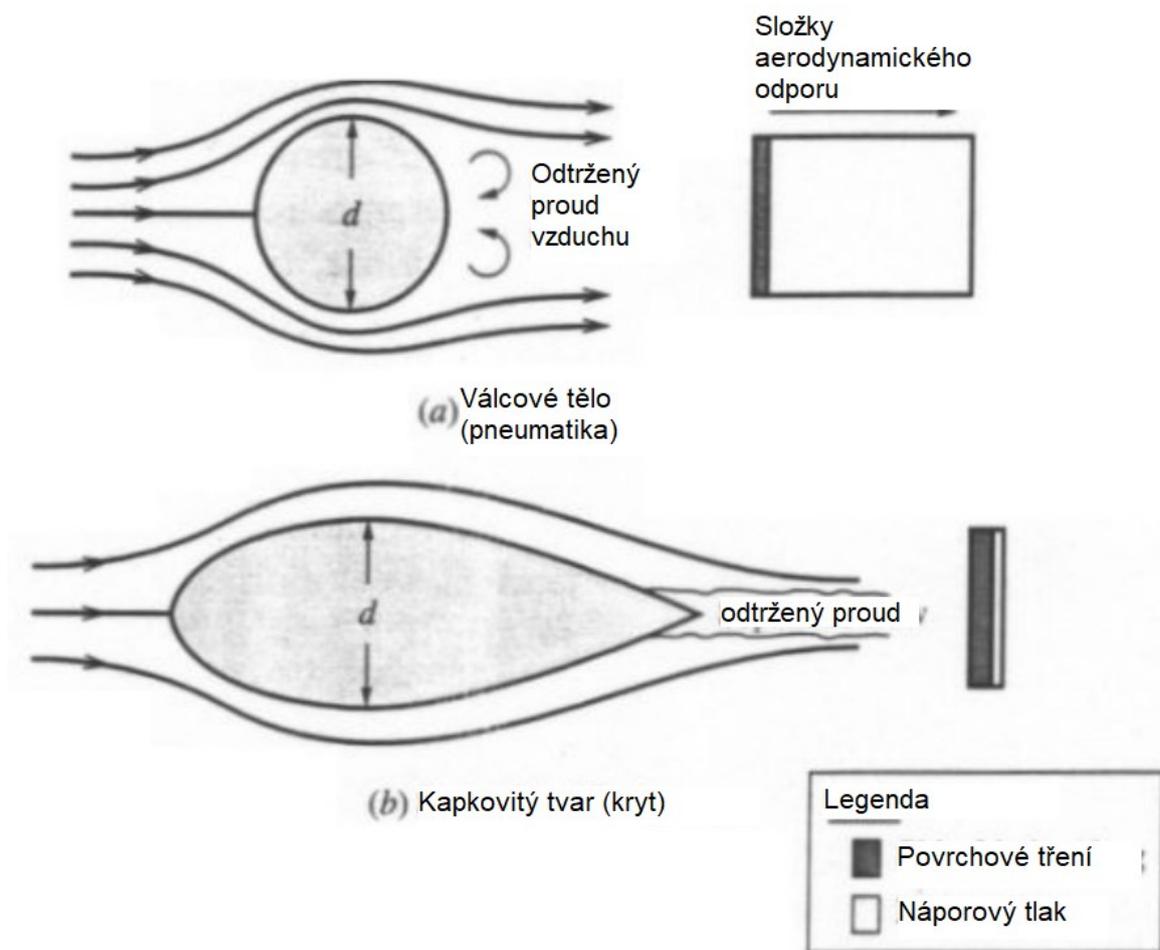
Obrázek 3. Aerodynamické srovnání profilu pneumatiky a krytu kola přistávacího podvozku [2]

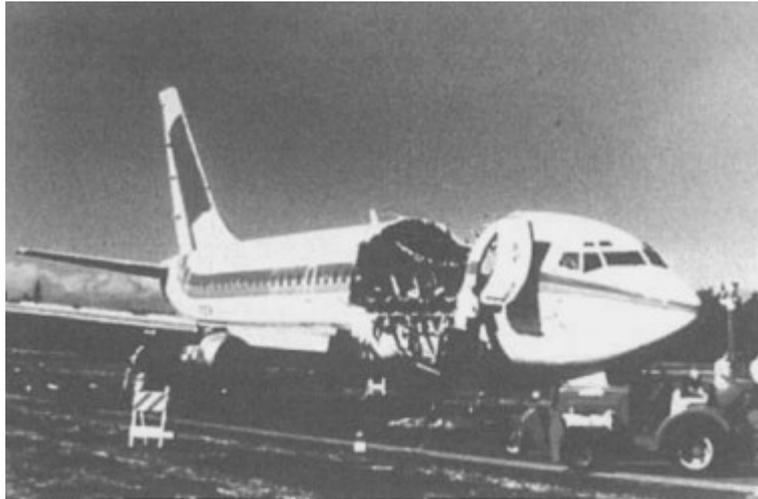
Obrázek 4. Boeing 737 Společnosti Aloha Airlines po nouzovém přistání 28. dubna 1988.

Rozsah poškození způsobený únavou materiálu spojovacích nýtů je evidentní [8]

Mimo například právě vlaky, lodě a mostní konstrukce, letadla jsou od svého počátku až do dnešní doby velice náchylné na únavové lomy. Se zvyšujícími se nároky na konstrukci letadla, s příchodem proudových dopravních letadel a jejich rostoucím významu v přepravě lidí, únavové lomy jsou dodnes jedním z nejobávanějších poškození letounu. První vážné nehody, jako ty, kterých se účastnily letouny Comet však nebyly poslední. Můžeme zmínit například nehodu letu Aloha v roce 1988, kde vlivem prasklin vzniklých únavou materiálu v kombinaci s korozí došlo k odtržení části kabiny, vyobrazené na obrázku 4. [8,9]

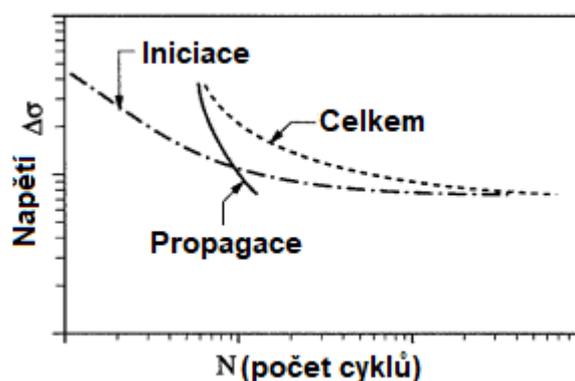
Obrázek 5. Wöhlerova křivka ukazující počet cyklů potřebných pro iniciaci trhliny, šíření trhliny a celková únavová životnost jako funkce aplikované amplitudy napětí. [6]

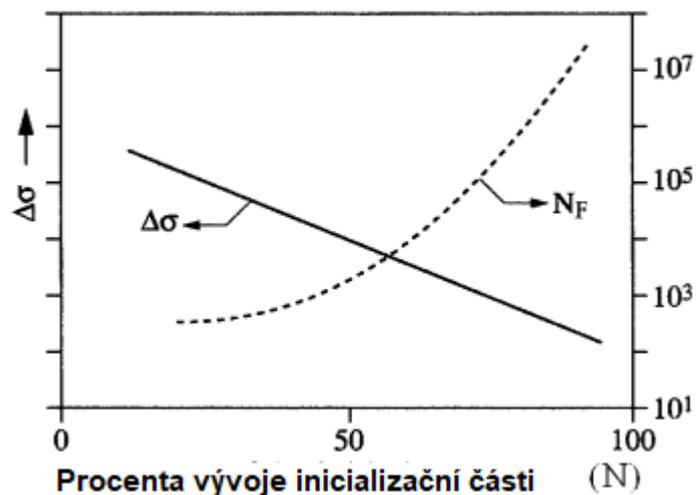
Obrázek 6. Graf znázorňující procento životnosti dílu potřebné k vytvoření iniciační fáze trhliny jako funkci napětí ($\Delta\sigma$) a celkový počet cyklů potřebných k selhání (N_F). [8]

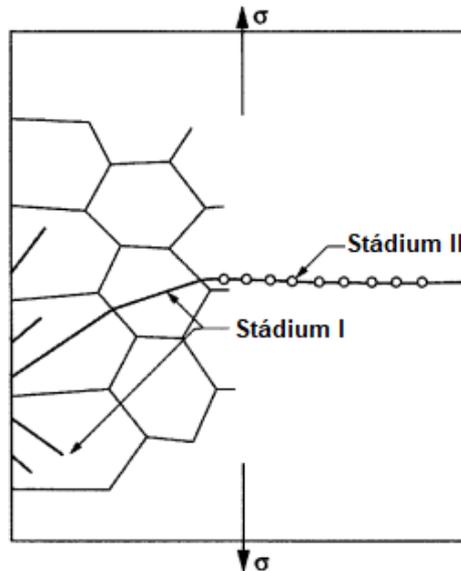
Obrázek 7. Vizualizace šíření lomu v I. a II. stádiu, zleva povrch vzorku a patrná velká zrna v oblasti povrchu. [8]

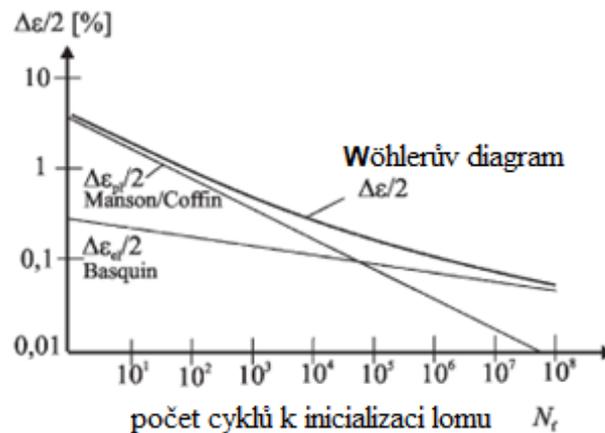
Obrázek 8. Znárodnění Wöhlerova diagramu podle nominálního napětí [8]

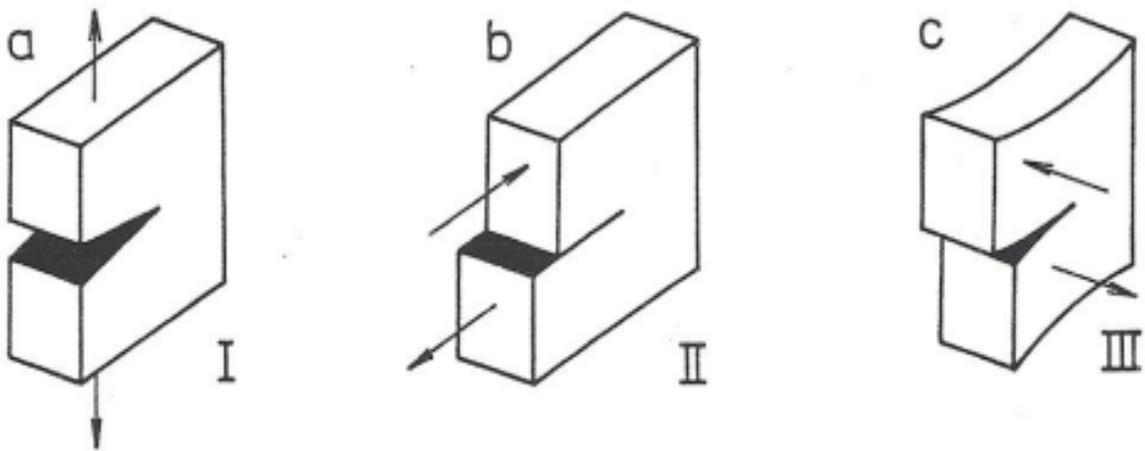
- a) Namáhání v tahu – růst trhliny je řízen tahovou složkou σ_y tenzoru napětí
- b) Namáhání ve smyku – růst trhliny je řízen smykovou složkou τ_{xy} tenzoru napětí
- c) Namáhání ve střihu - růst trhliny je řízen střihovou složkou τ_{yz} tenzoru napětí.

Obrázek 9. Zatěžovací módy tělesa s trhlinou, a - tahový, b - smykový, c – střihový [12]

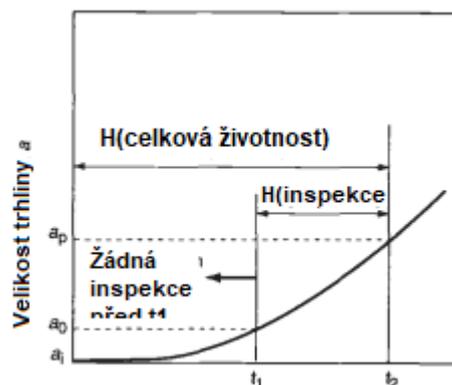
Obrázek 10. Diagram provedení periodických kontrol vzhledem k šíření únavové trhliny, a_i -iniciace trhliny, a_0 – délka po kterou nelze trhlina detekovat, a_p – maximální povolená délka trhliny [14]

Při jakékoliv kontrole provedené před nebo v čase t_1 (obr. 10) by vznikající trhlina nebyla odhalena, naopak v čase t_2 by trhlina již mohla dosahovat délky a_p , čímž by byla ohrožena bezpečnost dílu. Interval periodických kontrol (I) proto musí být kratší než než: [14]

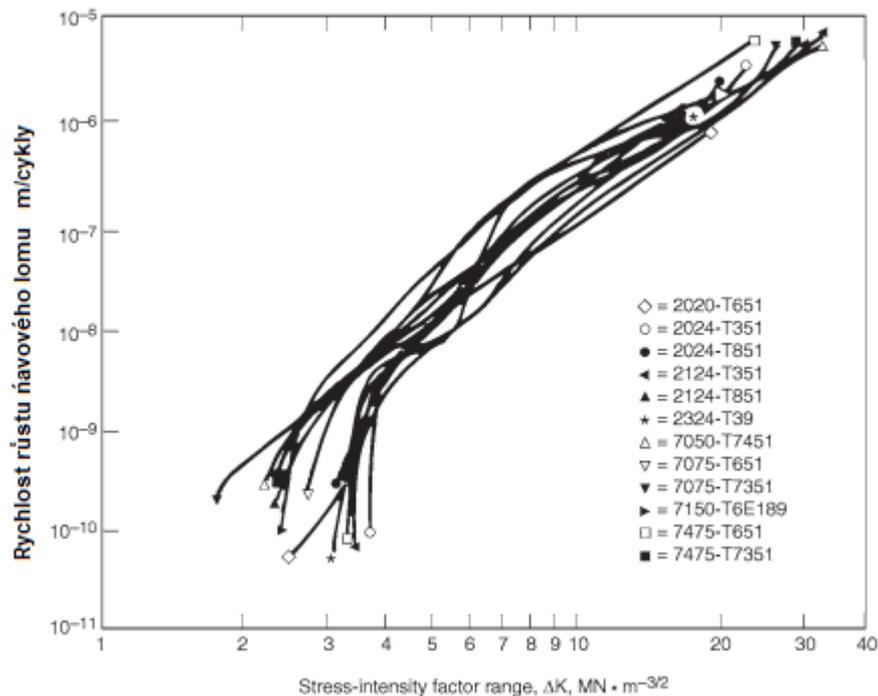
Obrázek 11. Znázornění minimálních vlivů rozdílů v mikrostruktuře a tepelného zpracování jednotlivých slitin třídy 2xxx a 7xxx na rychlost šíření únavového lomu. [14]

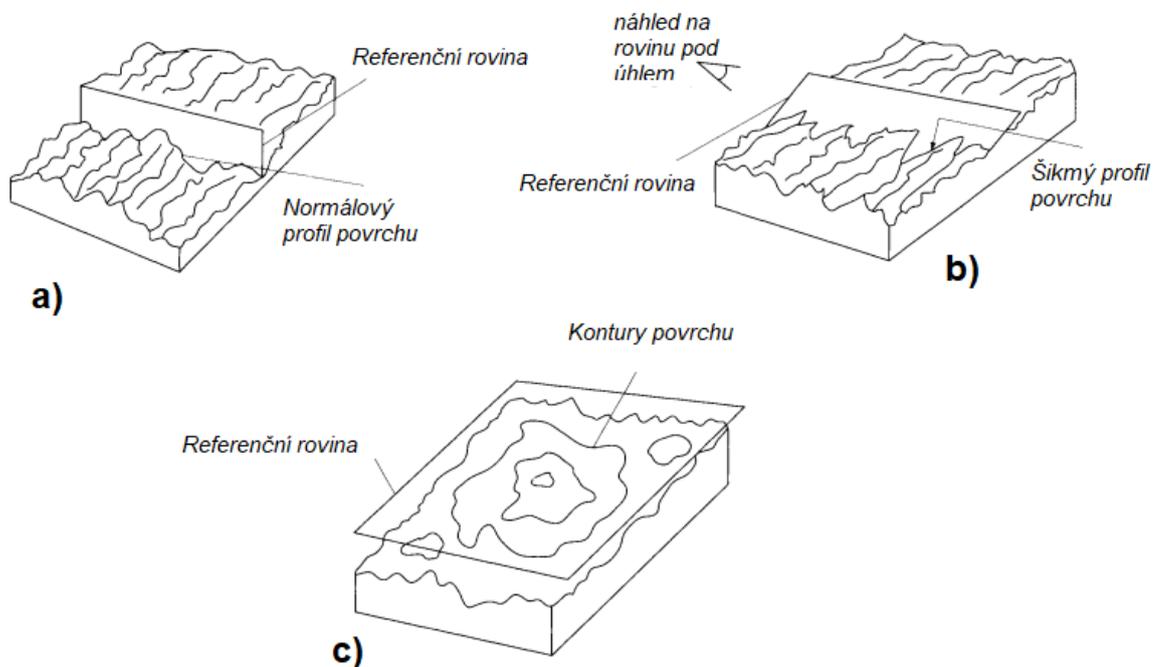
Obrázek 12. Různé umístění referenční roviny pro získání profilu povrchu. a) Rovina normálová k povrchu, b) Rovina vložena pod úhlem, c) rovina rovnoběžná s povrchem.

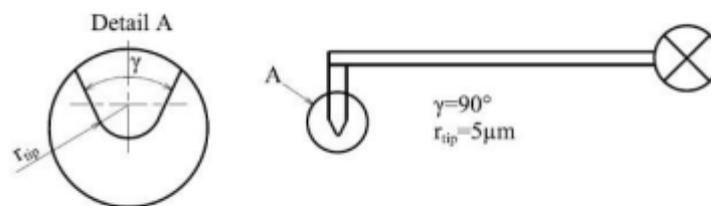
Obrázek 17. Geometrie snímácího hrotu. [23]

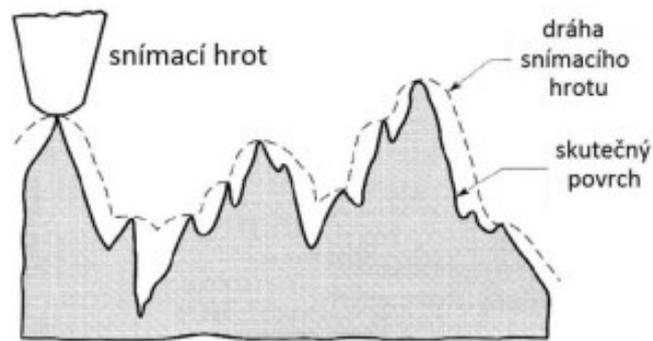
Obrázek 18. Odchylka kontaktního metody měření zapříčiněná zaoblením snímacího hrotu.

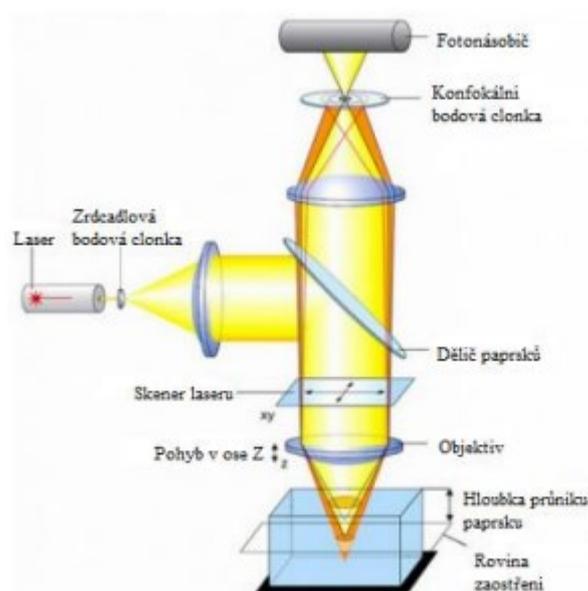
Obrázek 19. Schéma konfokální optiky. [25]

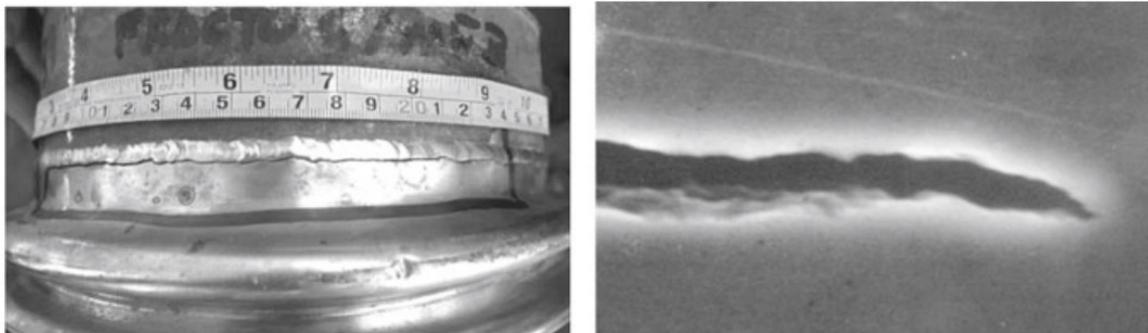
Obrázek 20. Srovnání fraktografického pohledu na lom. Vlevo makroskopické pozorování lomu, vpravo mikroskopické zkoumání špičky trhliny. [29]

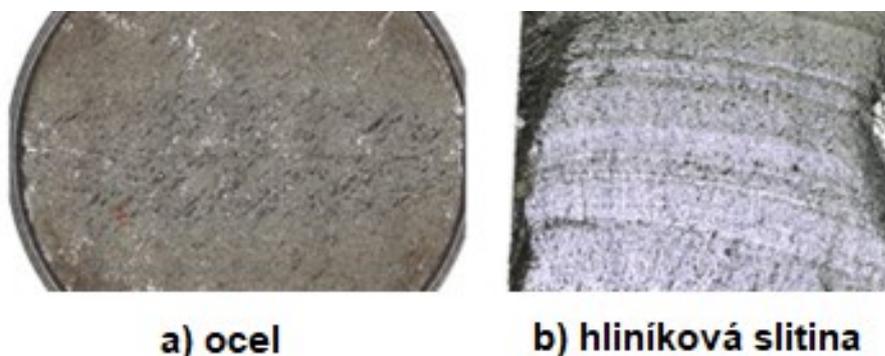
Obrázek 21. Rozdíly v optické podobě únavových lomů. a) ocel 10HNAP, b) Hliníková slitina 2017-T4 [30]

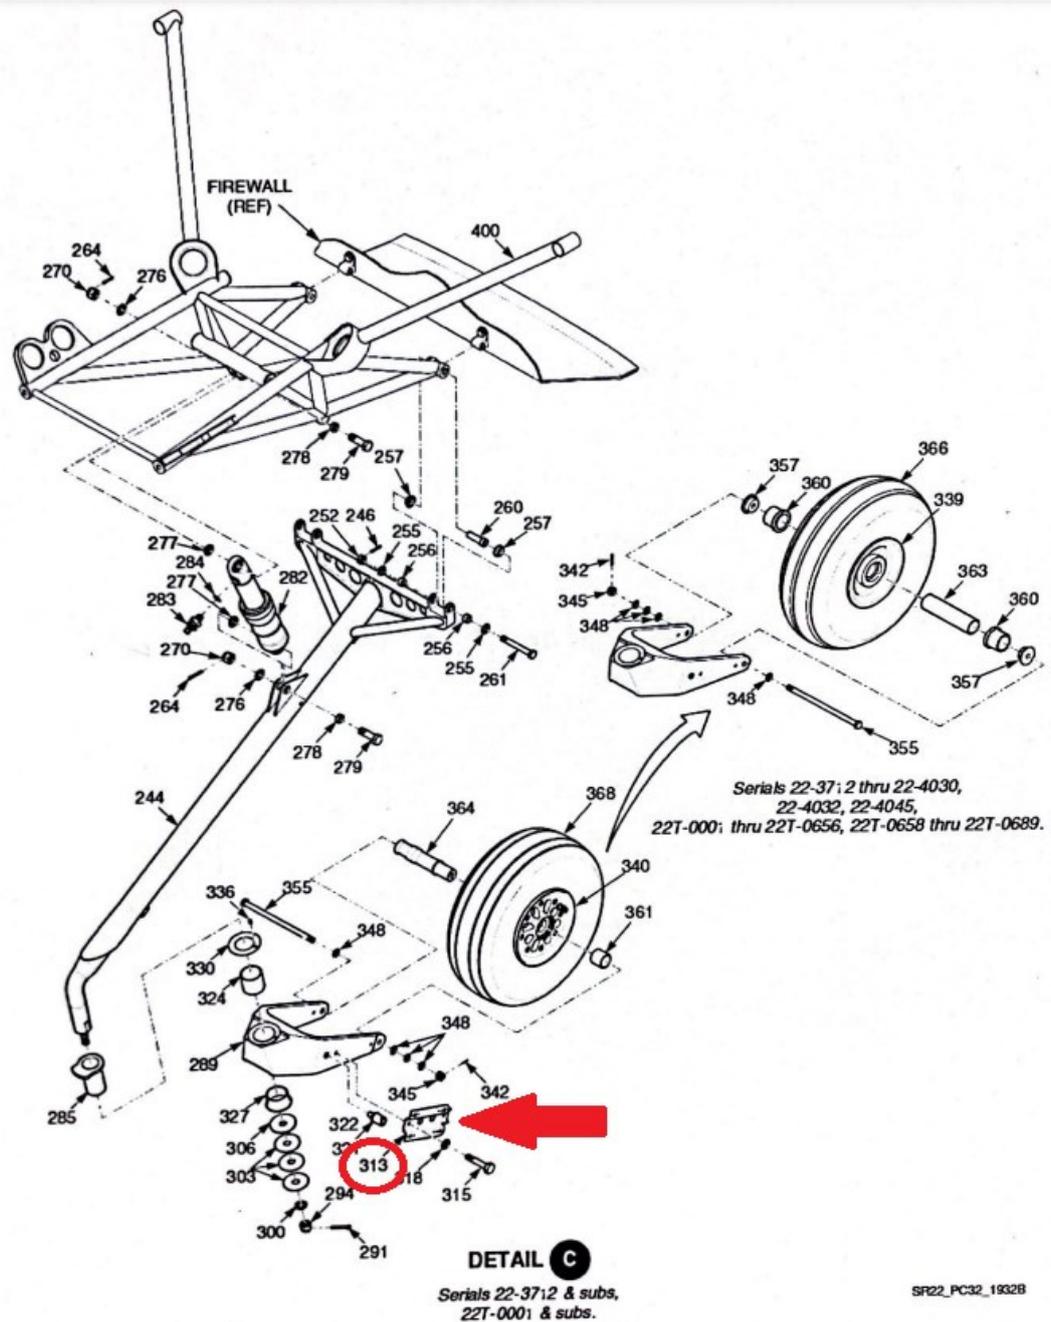
Obrázek 23. Sestava předového podvozku letounu Cirrus SR22 se zvýrazněným dílem č.313 PANT BRACKET. [31]

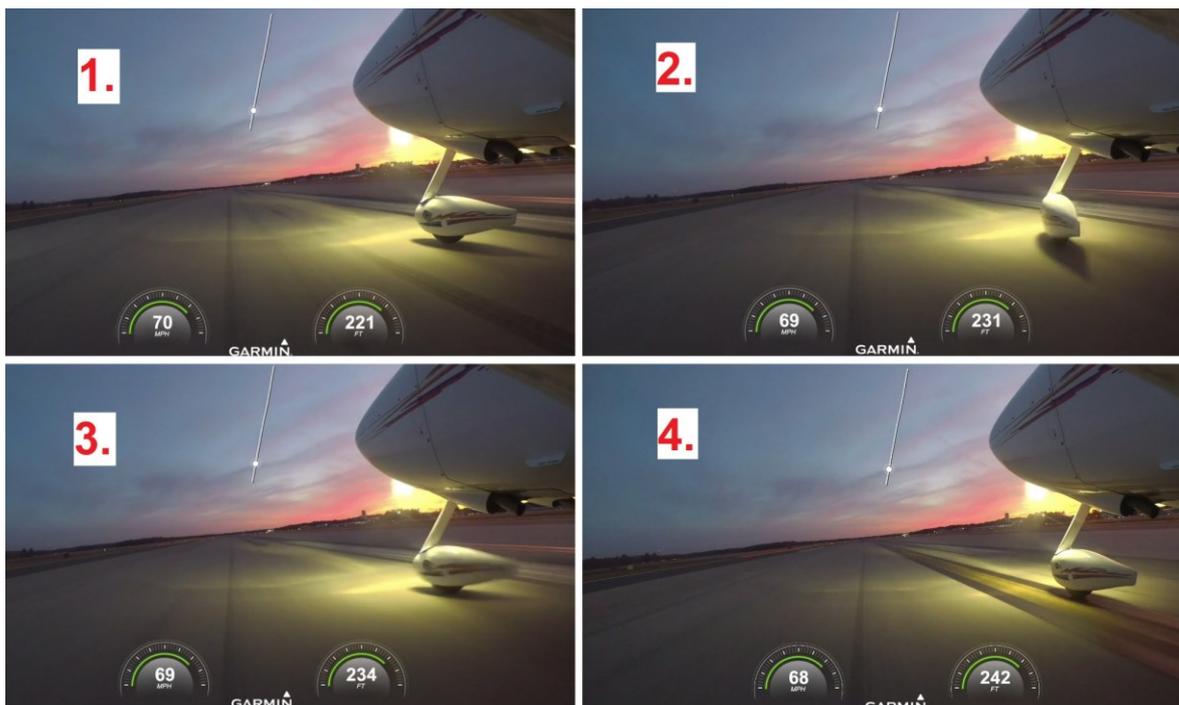
Obrázek 24. Ukázka z videa chování předřového podvozku při přistání s jasně patrnou výchylkou vlečeného kola. 1 – Moment těsně před dotykem, klidový stav, 2 – moment doteku kola s povrchem, okamžitá maximální výchylka vlečeného kola, 3 – Kmit na opačnou stranu do maximální výchylky, 4 – Výsledné ustálení podvozku [32]

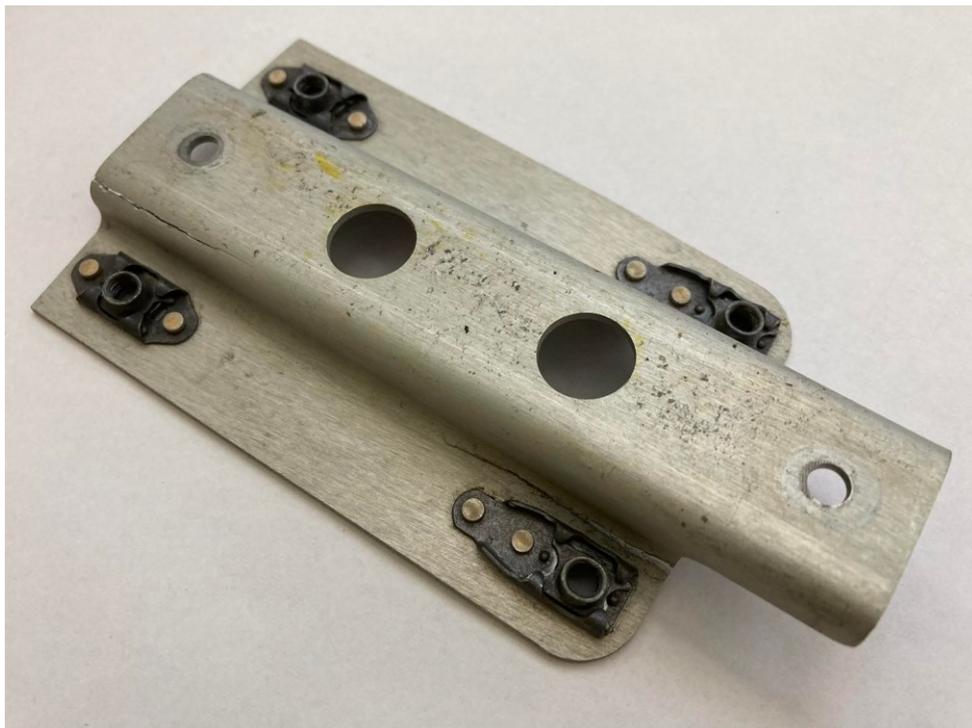
Obrázek 26. Detail zkoumaného dílu. Na fotografii jsou jasně patrné lomy na částech soustředujících napětí – rádiusy.

Všechny obdržené díly nesly jasné známky opotřebování a všechny byly v minimálně jednom místě prasklé. Podle velikosti prasklin bylo vytypováno 5 vzorků vhodných pro další měření a zkoumání. Díly byly označeny A-E a jednotlivé rohy očíslovány pro jednoduchou orientaci a reprodukovatelnost měření. Takto označené díly byly poté rozřezány úhlovou bruskou s kotoučem na řezání ocelí – materiál dílu je tvrdá slitina hliníku, dural, a proto se pomocí úhlové brusky daly vzorky jednoduše dělit. Všechny odříznuté části byly opatřeny šipkou naznačující orientaci na dílu pro jejich vzájemnou nezaměnitelnost a jednoduchou identifikaci umístění. Takto označené vzorky byly poté zkontrolovány, zda při oddělování nedošlo k poškození povrchu čela lomu. Na obr. 27. vidíme detail kompletního pracovního označení dílu včetně již provedených řezů pro získání jednotlivých vzorků k dalšímu zkoumání.

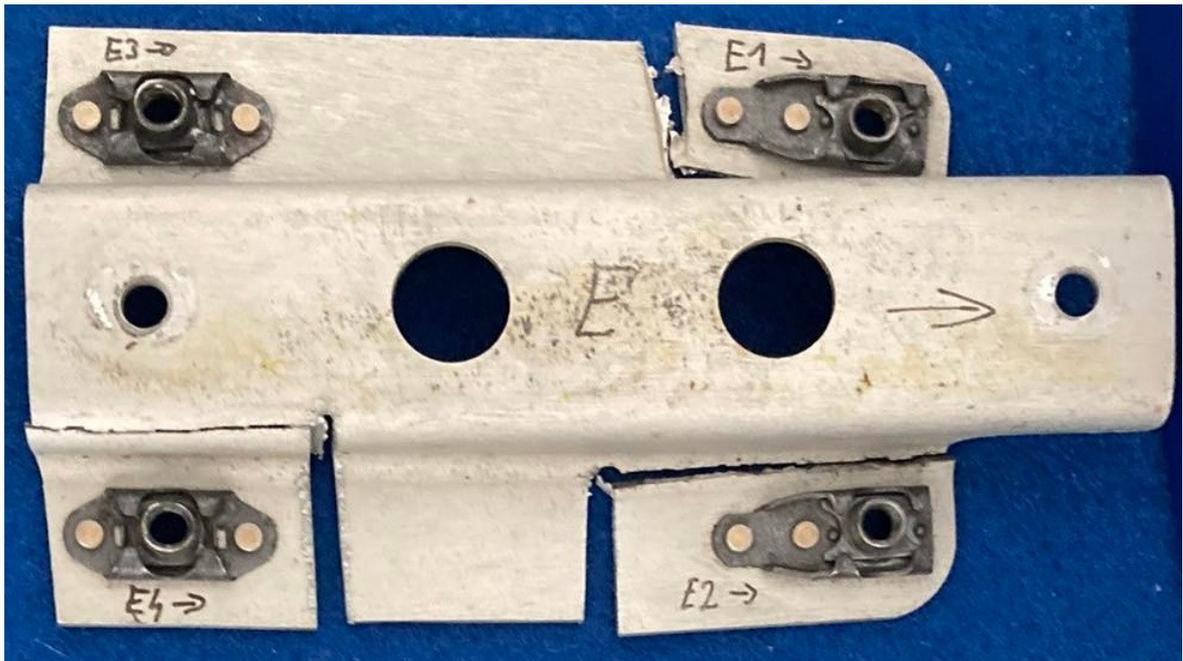
Obrázek 27. Detail dílu E po rozřezání včetně kompletního pracovního označení všech vzorků

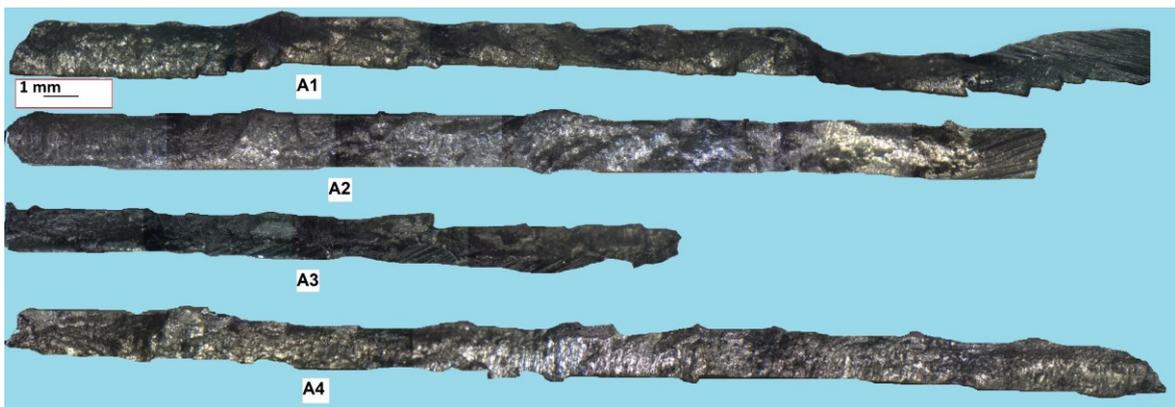
Obrázek 28. Náhled celých lomových linií dílu A. Celé linie vznikly ručním seskládáním jednotlivých snímků z mikroskopu vedle sebe.

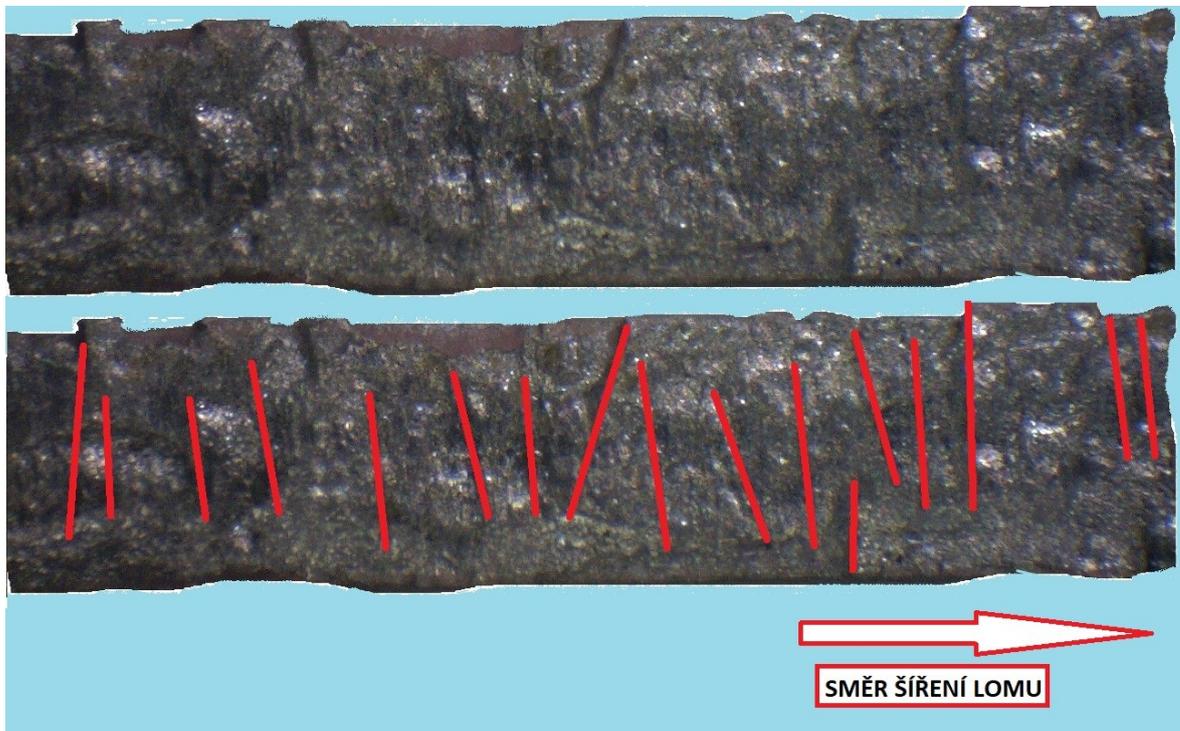
Obrázek 29. Odhalení únavových trhlin. Nahoře originální pohled. Dole kopie se zvýrazněnými místy trhlin (červená čára). Tento „žebřík“ zvýrazňuje pozvolnou propagaci lomu.

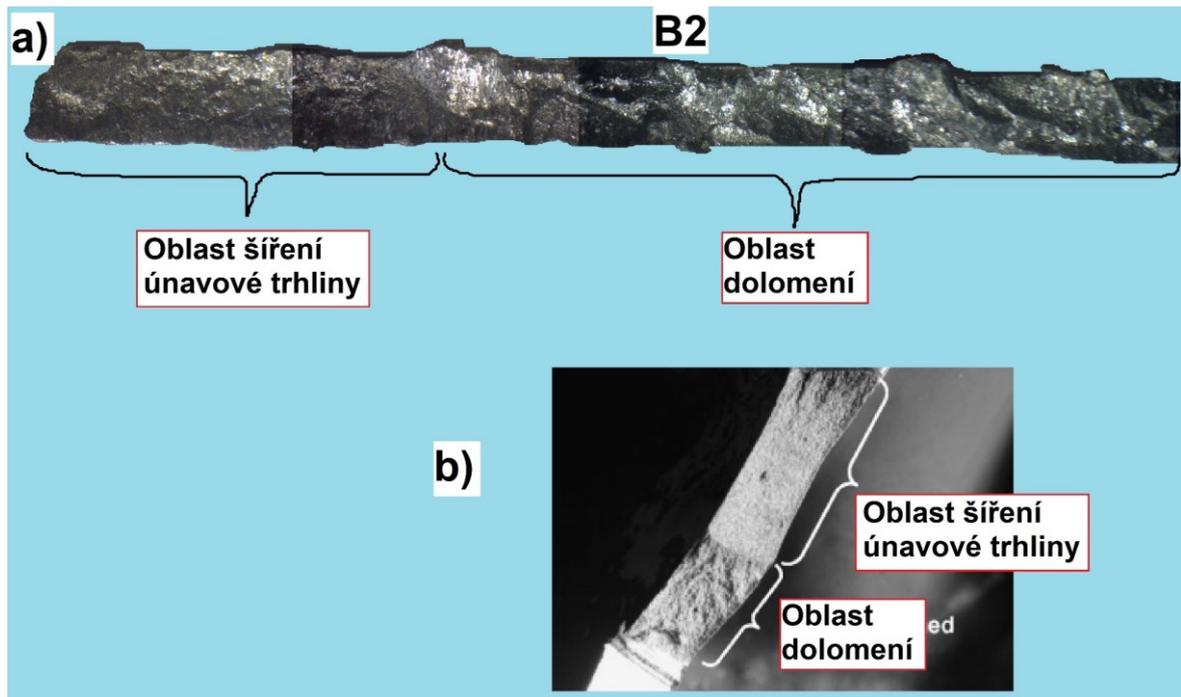
Obrázek 30. Porovnání vzhledu lomu pro určení, zda jde o únavový lom. a) Námí zkoumaný díl B2 obsahující obě fáze únavového lomu, b) Porovnávaný obrázek z výzkumu únavových lomů v Indii, 2007 [34]

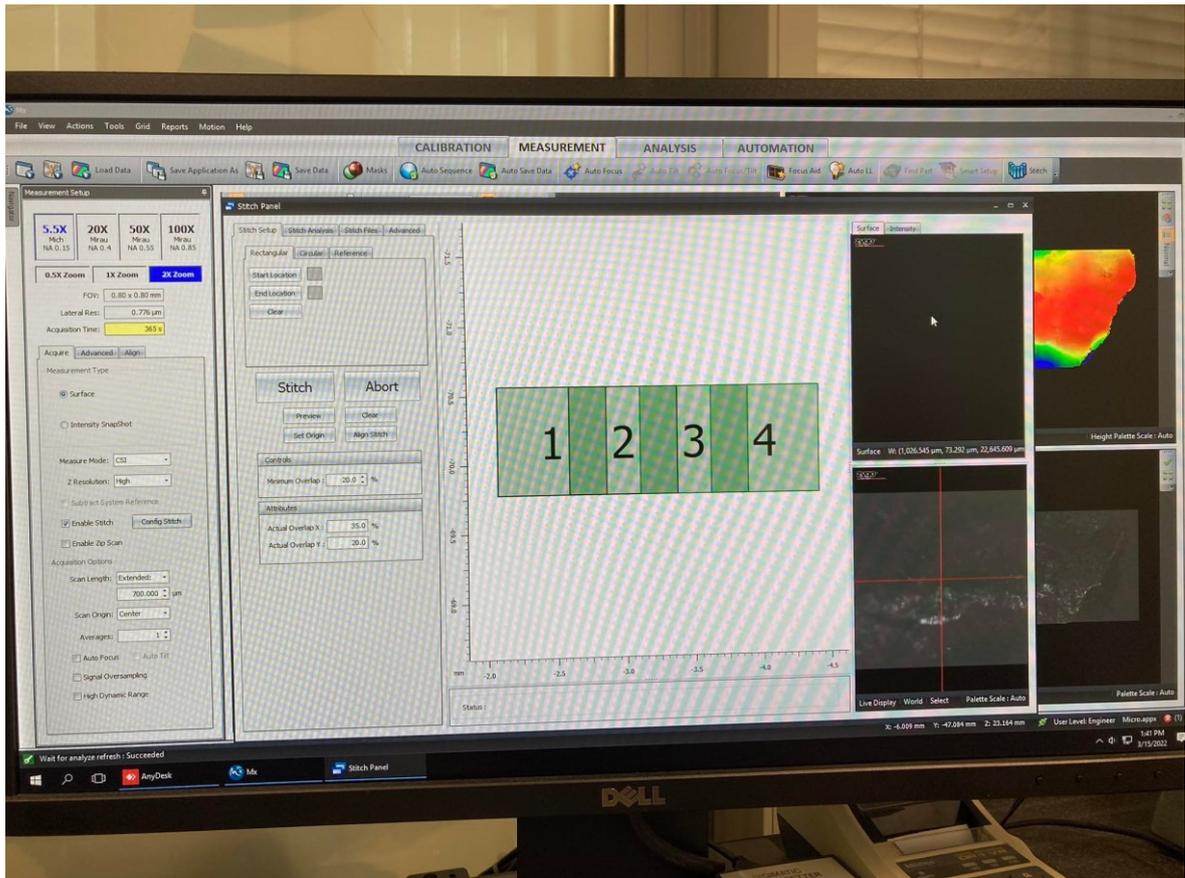
Obrázek 32. Náhled softwaru Mx ovládající profiloměr Zygo včetně námi použitých hodnot pro dané měření.

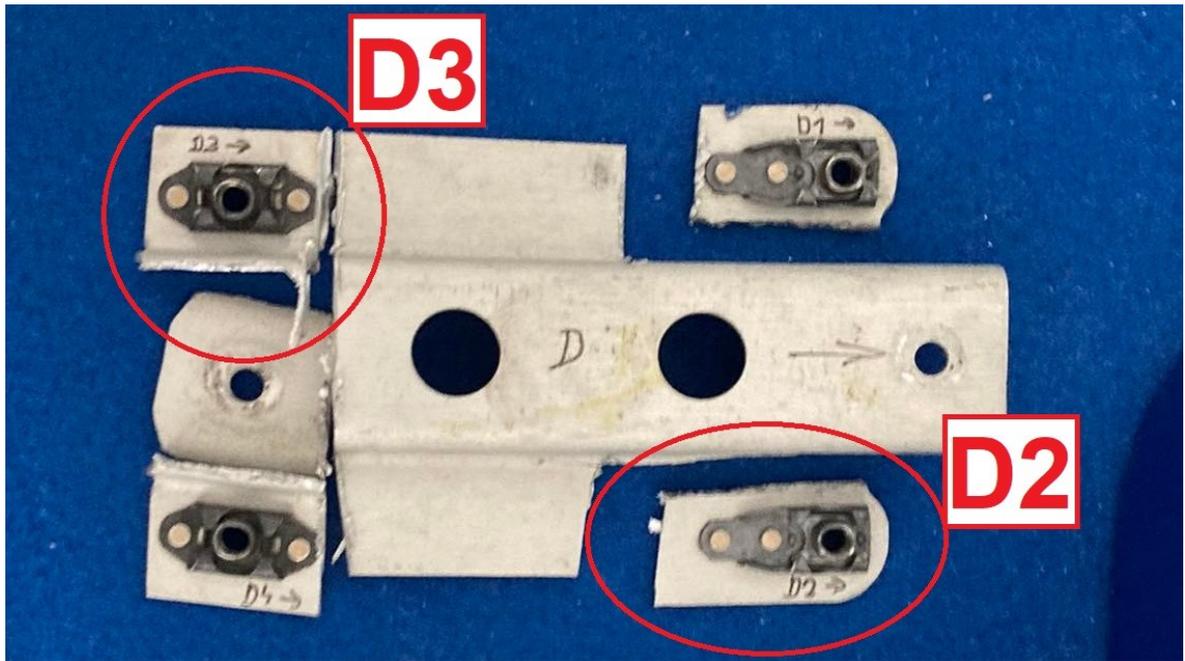
Obrázek 33. Příklad volby vzorků pro měření na bezkontaktním profilometru Zygo. Zvýrazněné díly reprezentují „přední“ a „zadní“ typ vzorku podle jejich umístění na díle.

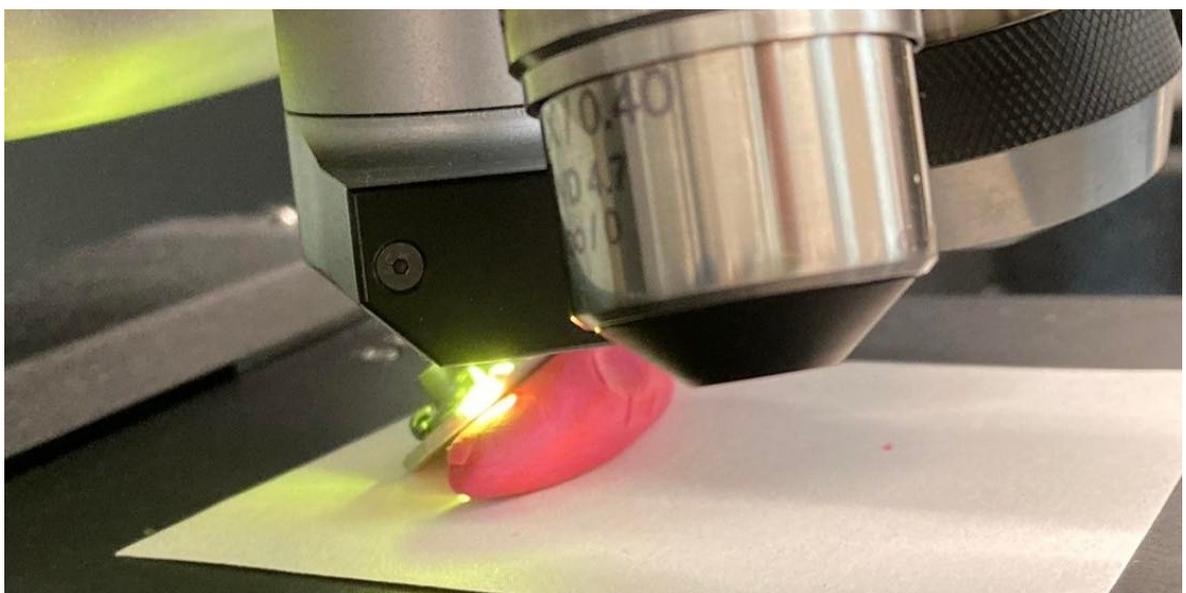
Obrázek 34. Náhled uložení vzorku pod snímací optiku bezkontaktního profilometru Zygo.

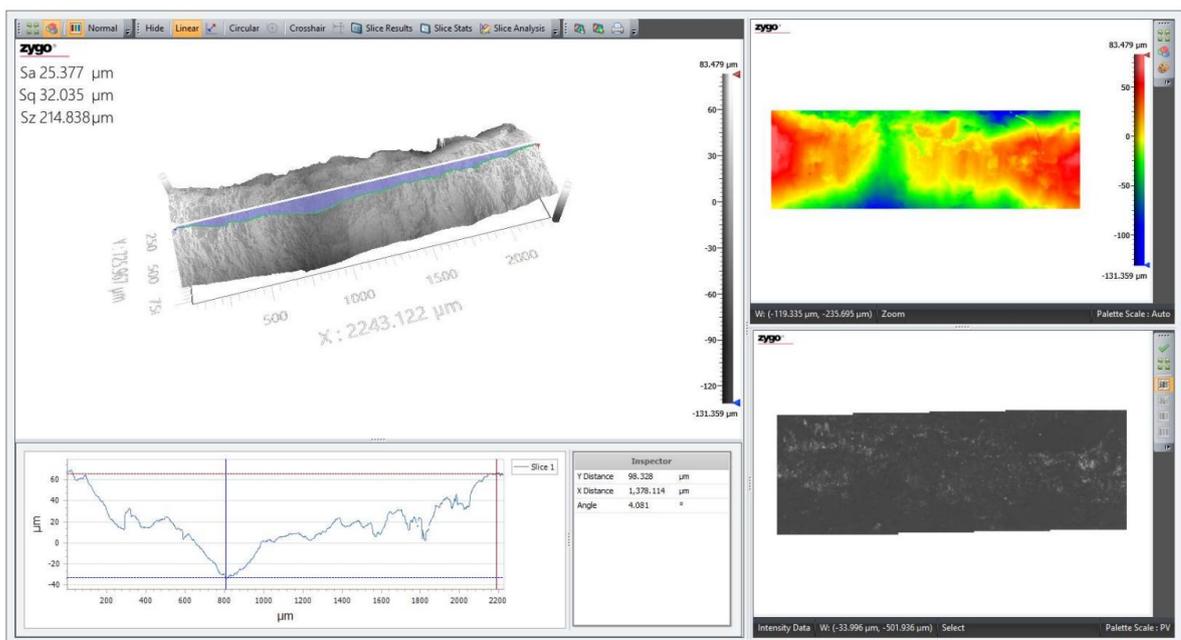
Obrázek 35. Výstup ze softwaru Mx po scanování povrchu vzorku A2 profilometrem Zygo.

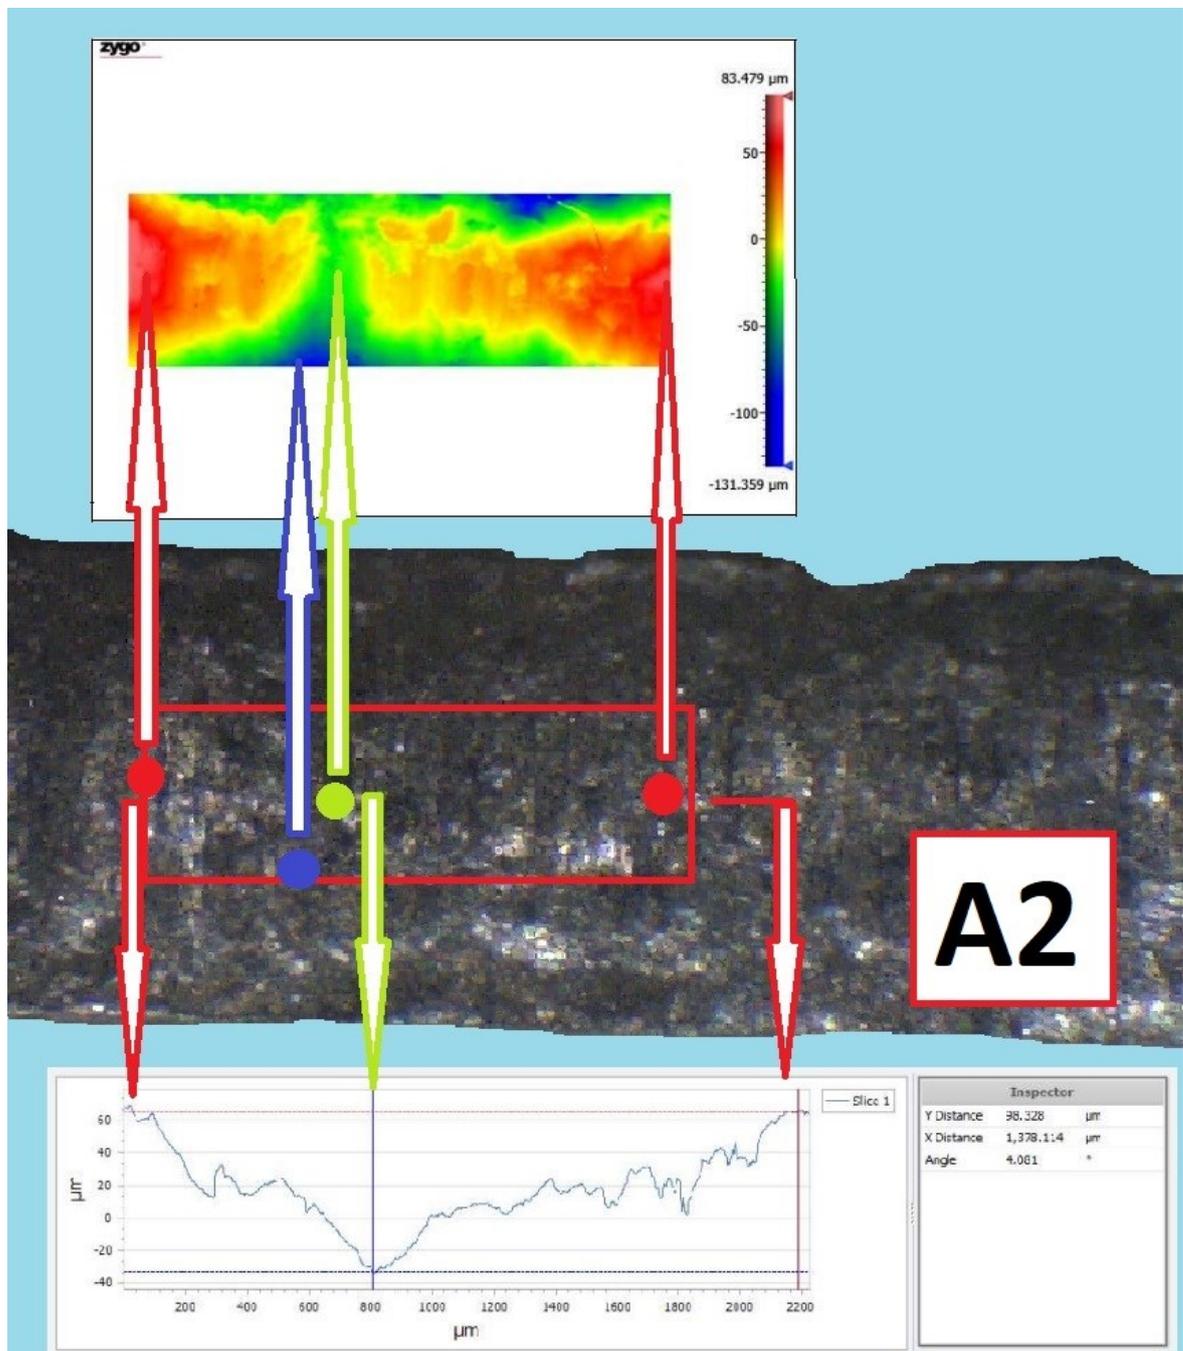
Obrázek 36. Přiřazení oblasti zkoumané profilometrem Zygo ke snímkům vzorku A2 pořizených na mikroskopu. Ve spodní části obrázku je vložena křivka popisující profil povrchu. Minimální a maximální hodnoty jsou zvýrazněné šipkami.

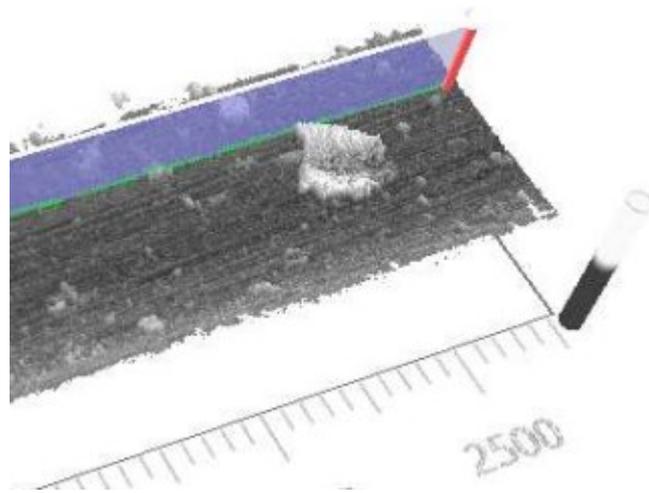
Obrázek 37. Detail příčiny zkreslení výsledků měření vzorku A3. Pravděpodobně odtržený kus materiálu v průběhu lámání zapříčinil nedokonalé zaostření snímací optiky profilometru Zygo.

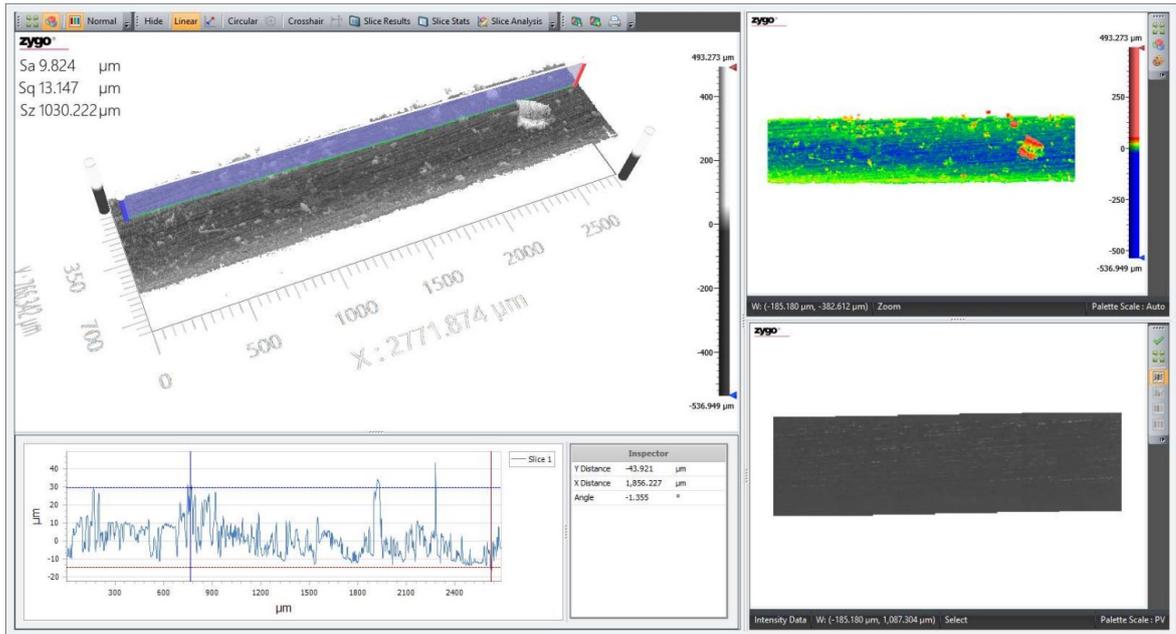
Obrázek 38. Výstup z měření vzorku A3. Jasně zkreslení výsledků zapříčiněné odtržením materiálu ve zkoumané oblasti a následné rozostření snímací optiky profilometru Zygo.

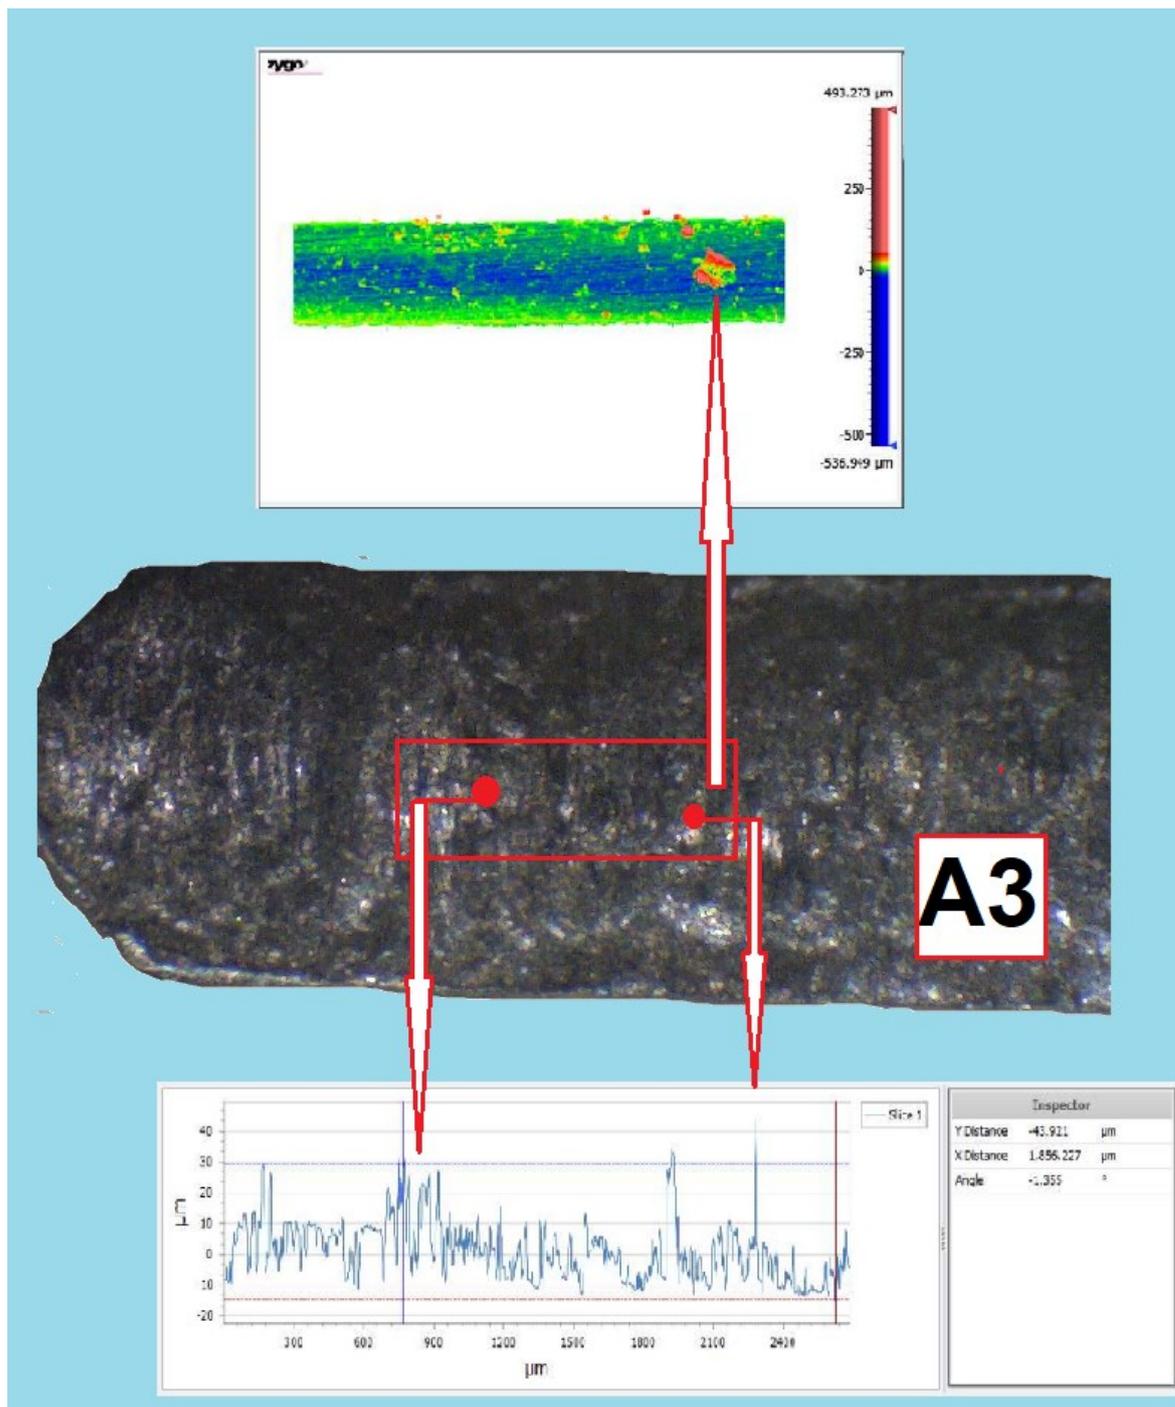
Obrázek 39. Přiřazení oblasti zkoumané profilometrem Zygo ke snímkům vzorku A3 pořízených na mikroskopu. Ve spodní části obrázku je vložena křivka popisující profil povrchu. Minimální a maximální hodnoty jsou zvýrazněné šipkami.

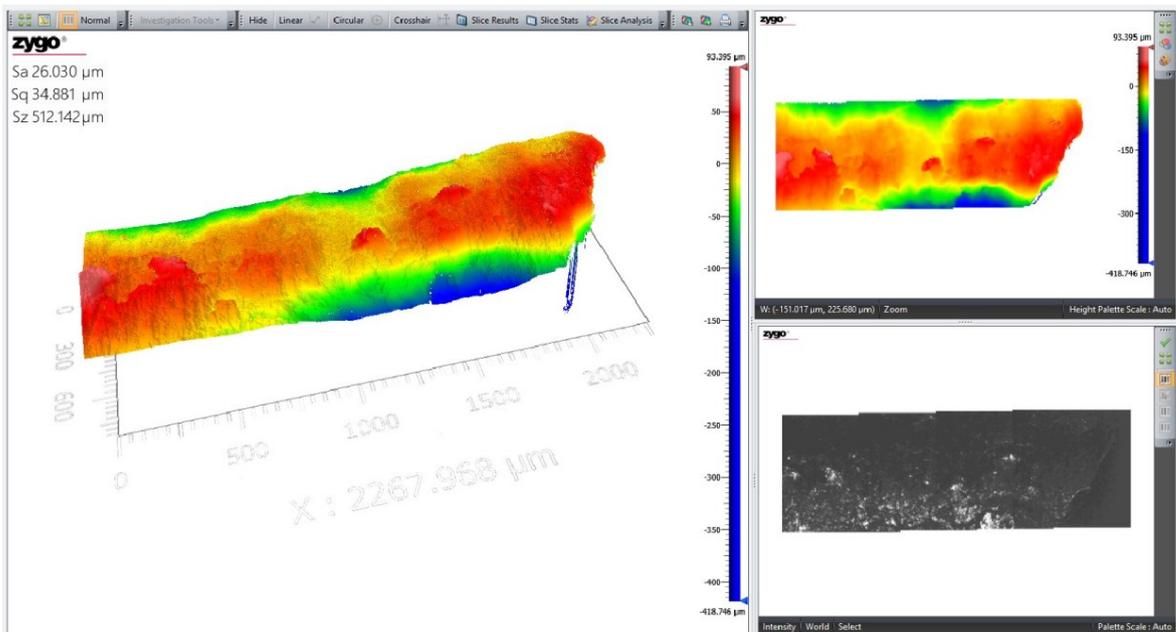
Obrázek 40. Výstup z profilometru Zygo pro díl D2. Od dílu D2 došlo k úpravě zobrazení, kdy i pro 3D pohled bylo nastaveno barevné rozlišení podávající jasnější přehled o výšce profilu povrchu.
