Hodnocení jakosti povrchu leteckého dílu

Diplomová práce
2022

Aim of this master thesis is to investigate cause of cracks appearing on an airplane component. Theoretical part begins with characteristics of the airplane, where the subjected part is taken from. Following airplane introduction, a general overview of fatigue cracks in metals is mentioned, with special focus on fatigue properties of aluminum alloys, which is the material of the subjected part. At the very end of the theoretical part, scanning methods and principles used are shown on the theoretical basis.

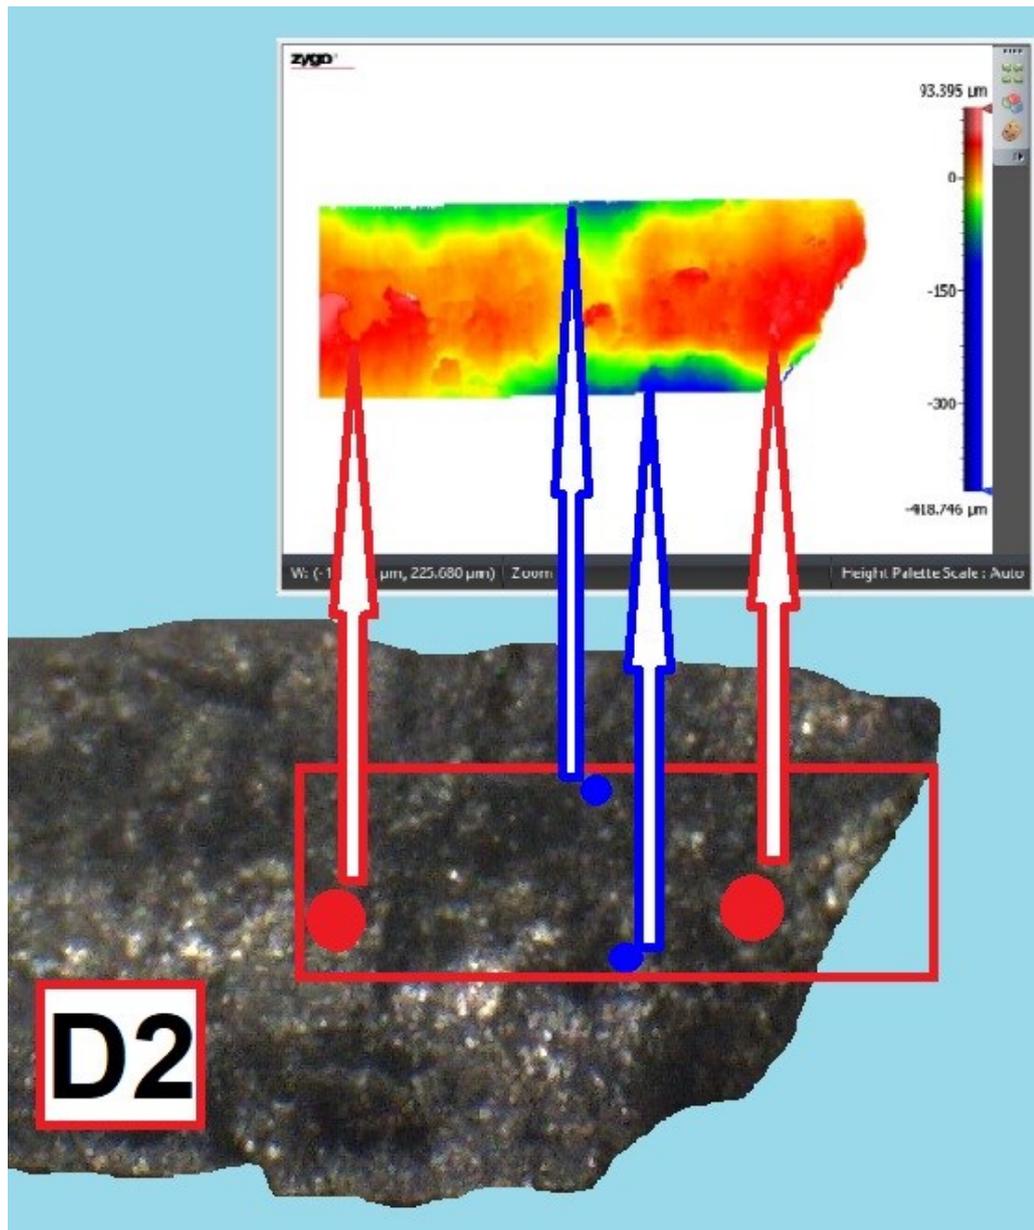
Obrázek 41. Přiřazení oblasti zkoumané profilometrem Zygo ke snímkům vzorku D2 pořízených na mikroskopu. Počínaje měřením vzorku D2 došlo k úpravě výstupu, kdy graf popisující křivku povrchu nebyl generován a jako hlavní ukazatel drsnosti povrchu zde slouží barevně označené zobrazení ve 2D a 3D rozměrech.

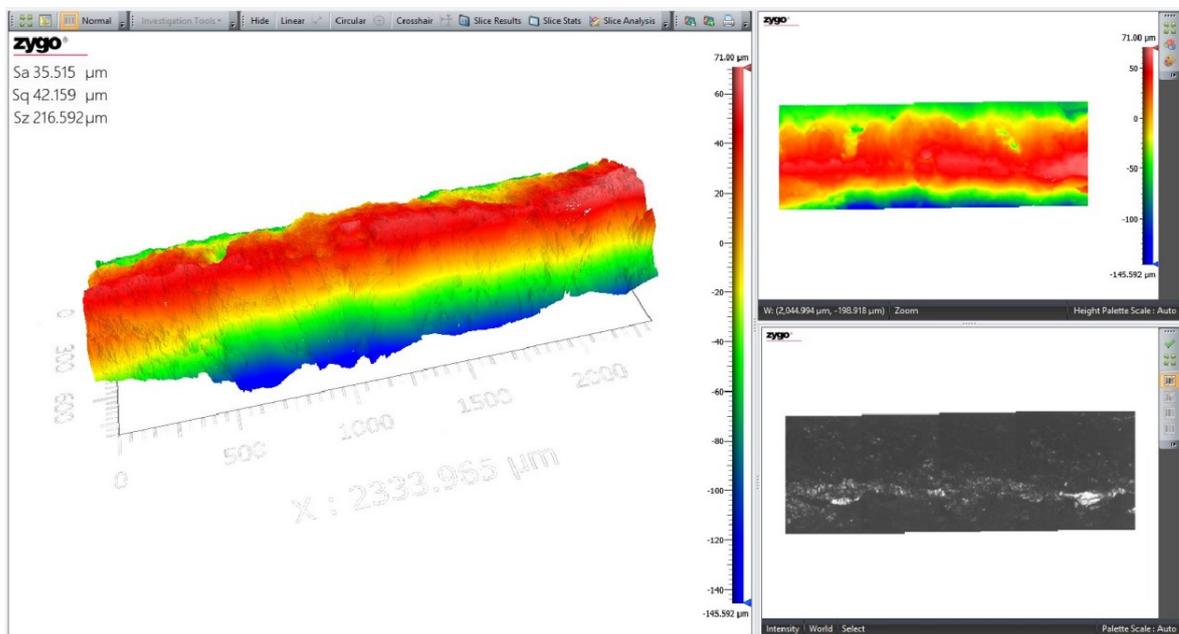
Obrázek 42. Výstup ze softwaru Mx po scanování povrchu vzorku D3 profilometrem

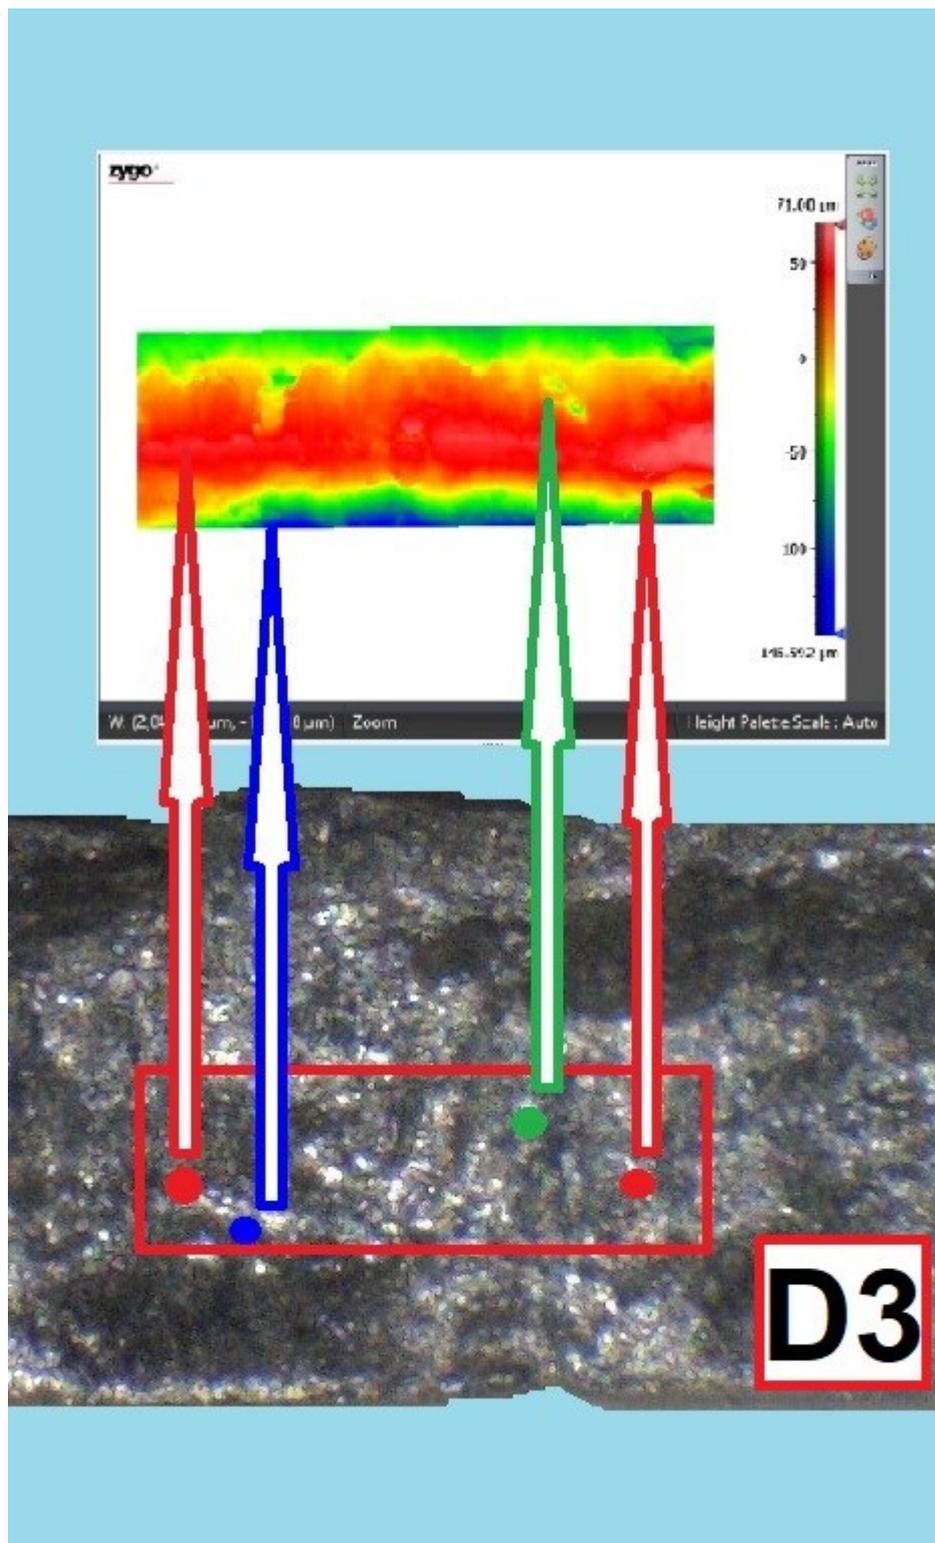
Obrázek 43. Přiřazení oblasti zkoumané profilometrem Zygo ke snímkům vzorku D3 pořízených na mikroskopu. Zelenou šipkou zvýrazněno místo pravděpodobného odtržení materiálu.

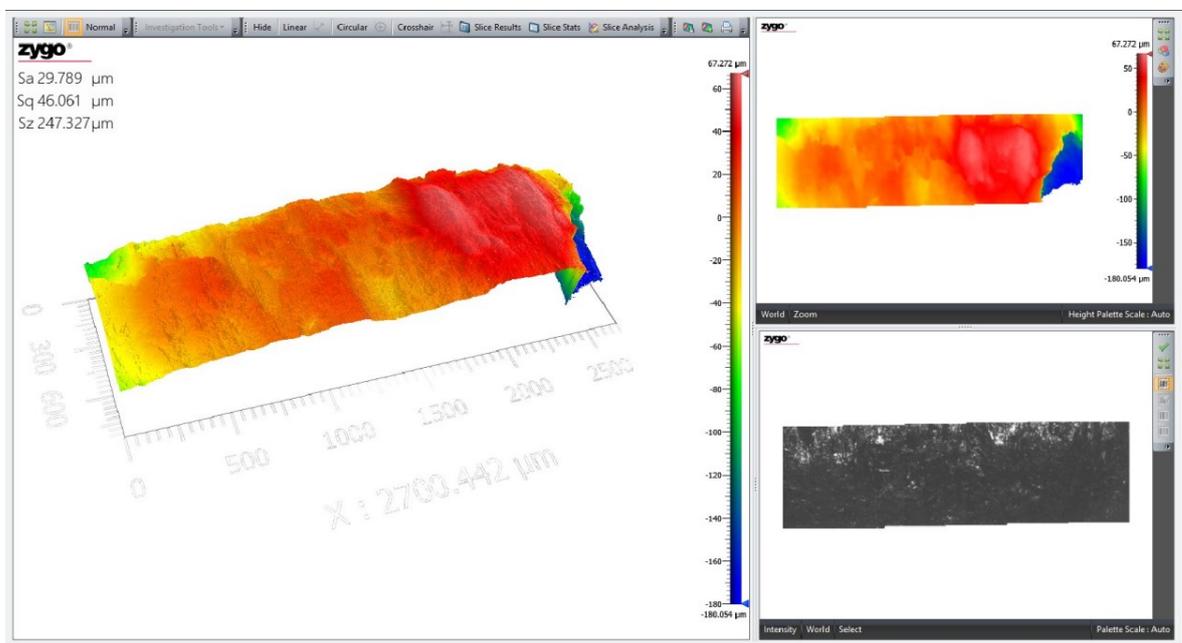
Obrázek 44. Výstup z profilometru Zygo pro díl E2.

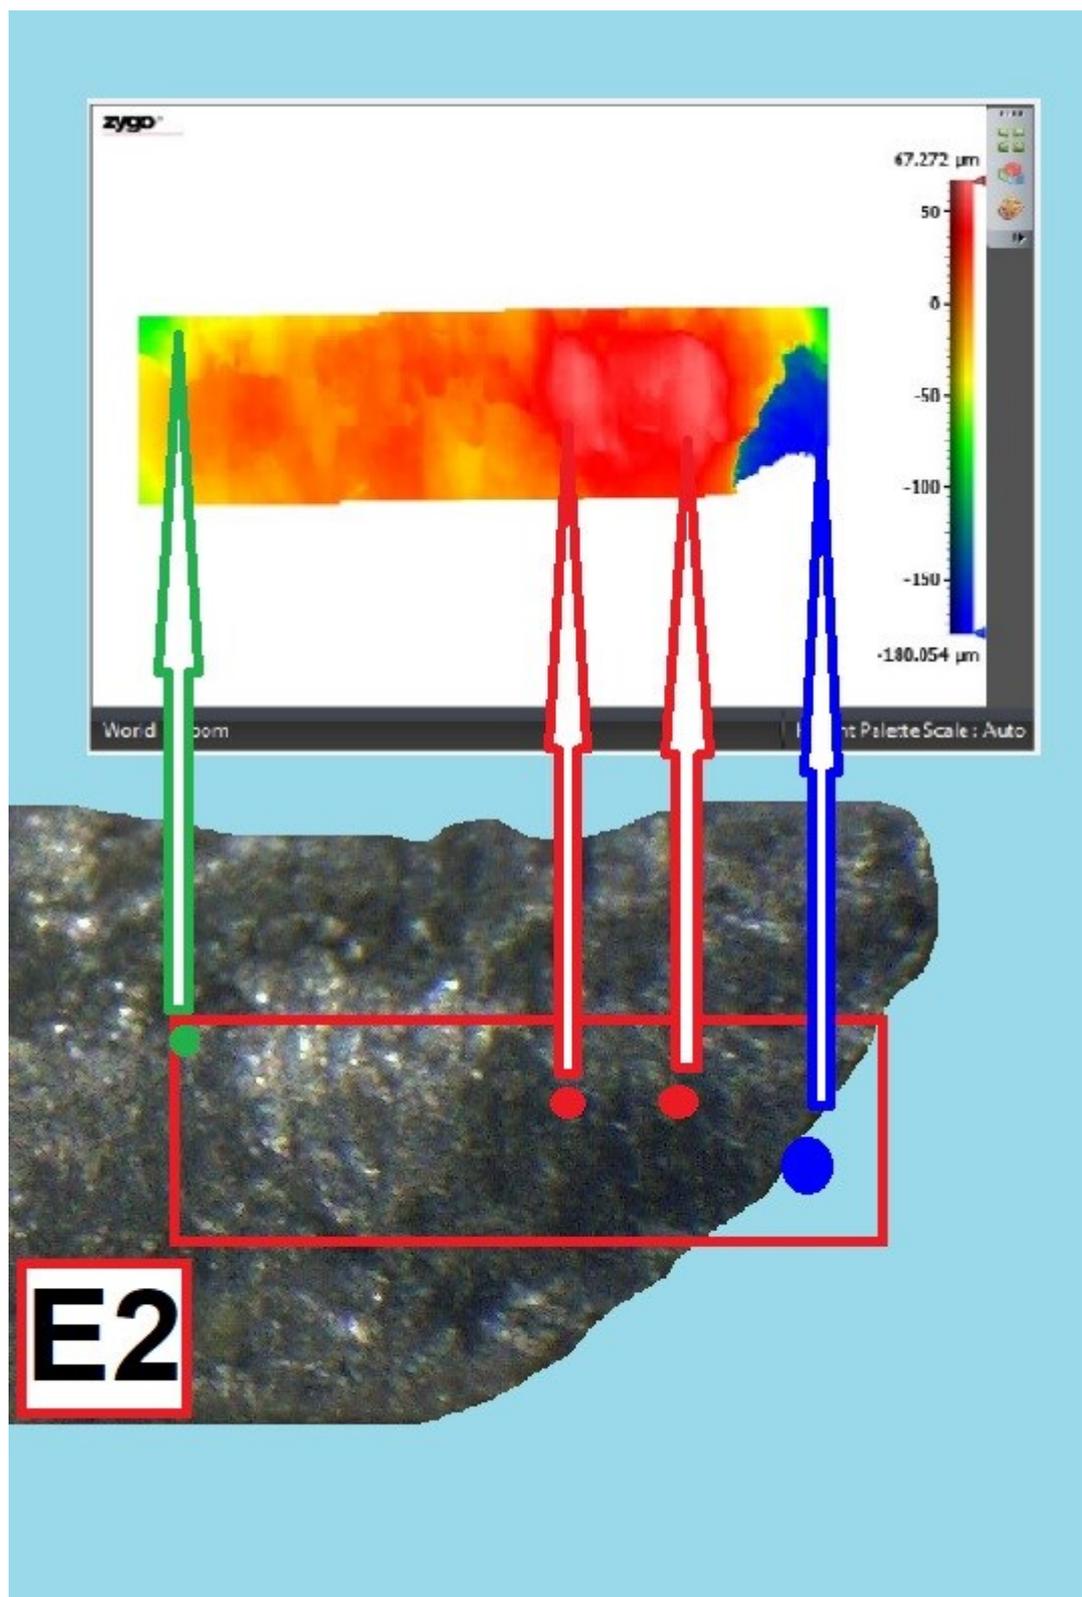
Obrázek 45. Přiřazení oblasti zkoumané profilometrem Zygo ke snímkům vzorku E2 pořízených na mikroskopu. Za povšimnutí stojí dva vrcholky v těsné blízkosti okraje vzorku, který je označen modrou barvou.

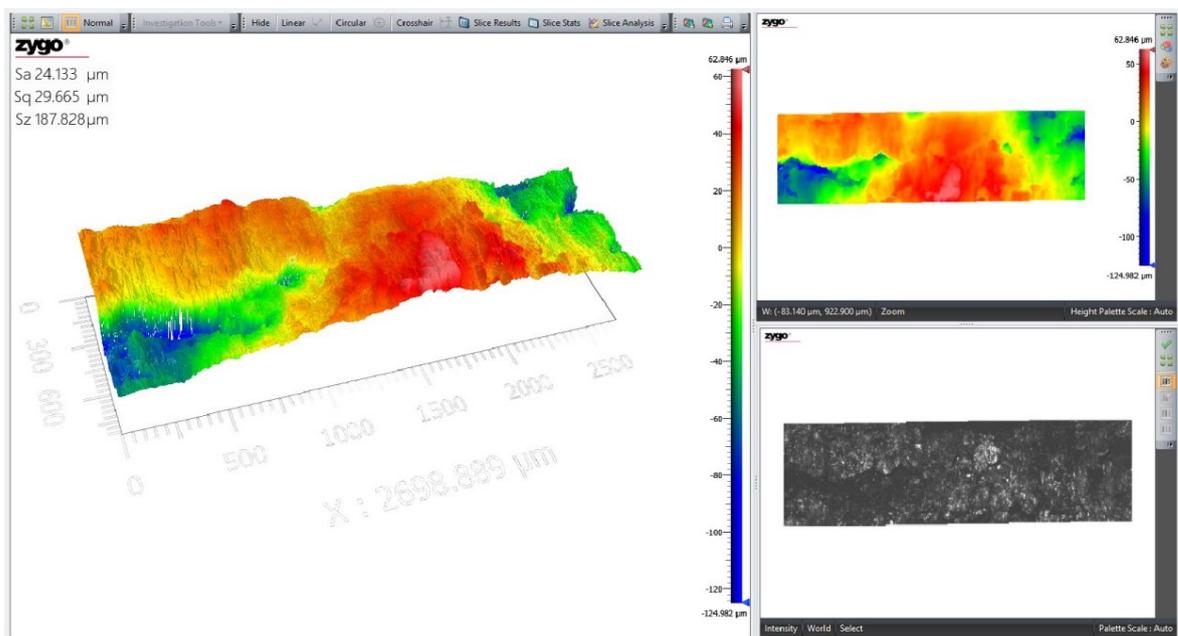
Obrázek 46. Výstup ze softwaru Mx po scanování povrchu vzorku E4 profilometrem Zygo.

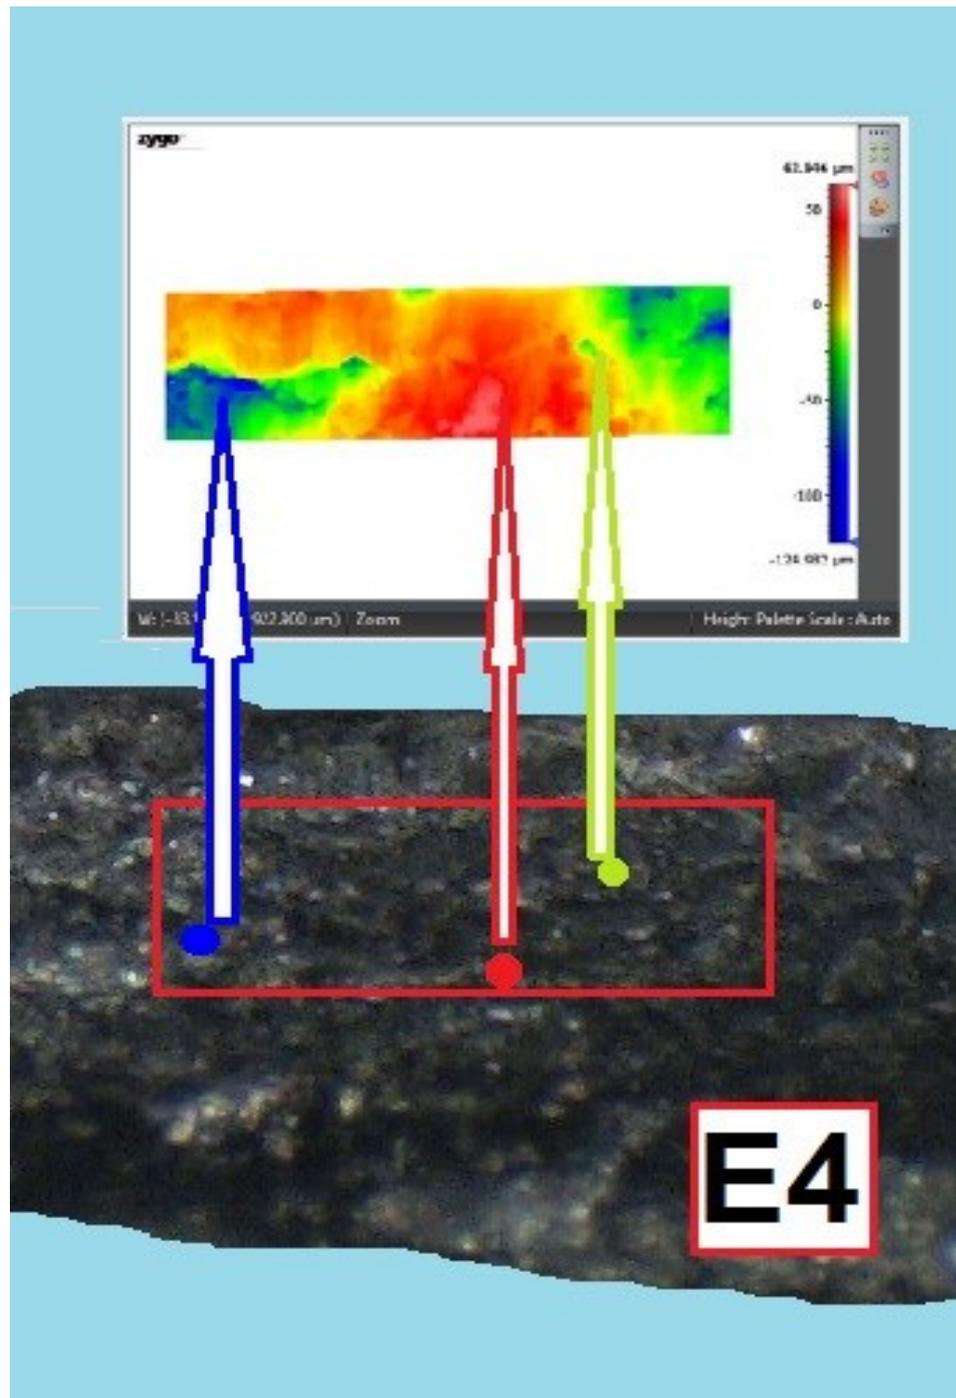
Obrázek 47. Přiřazení oblasti zkoumané profilometrem Zygo ke snímkům vzorku E4 pořízených na mikroskopu.

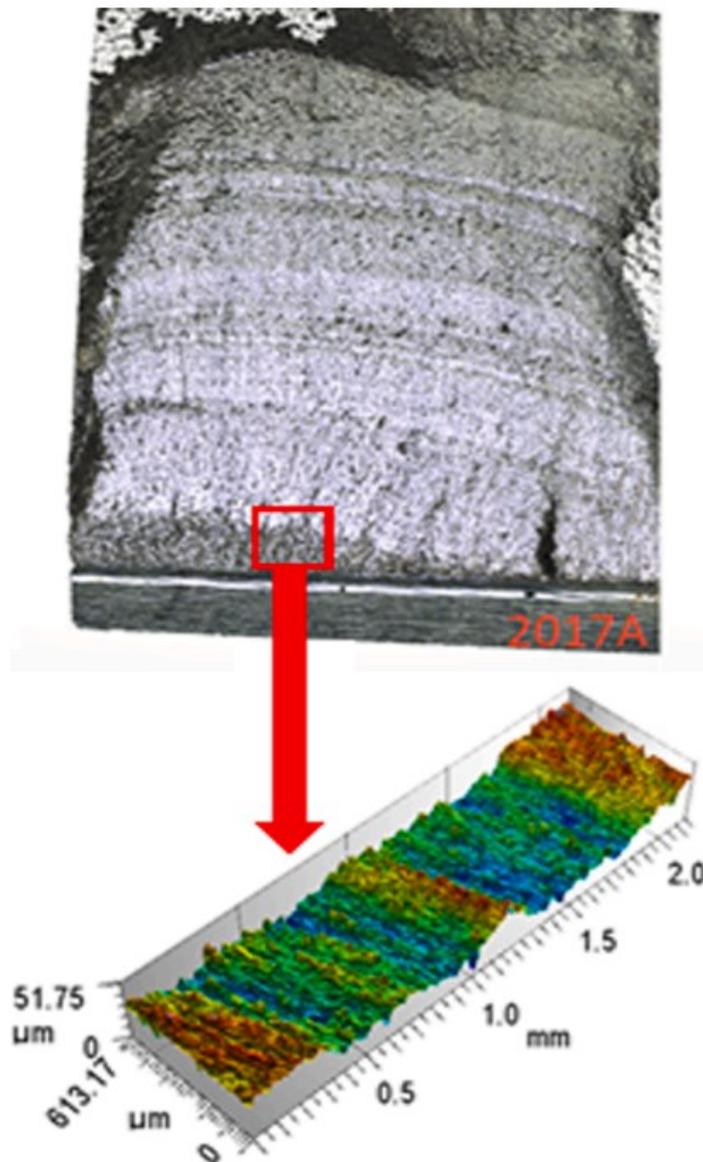
Obrázek 48. Přřazení snímku mikroskopu k snímku 3D profilometru. Rozměry zkoumané plochy: 600x2000 μm , materiál vzorku je hliníková slitina 2017-T4[30]

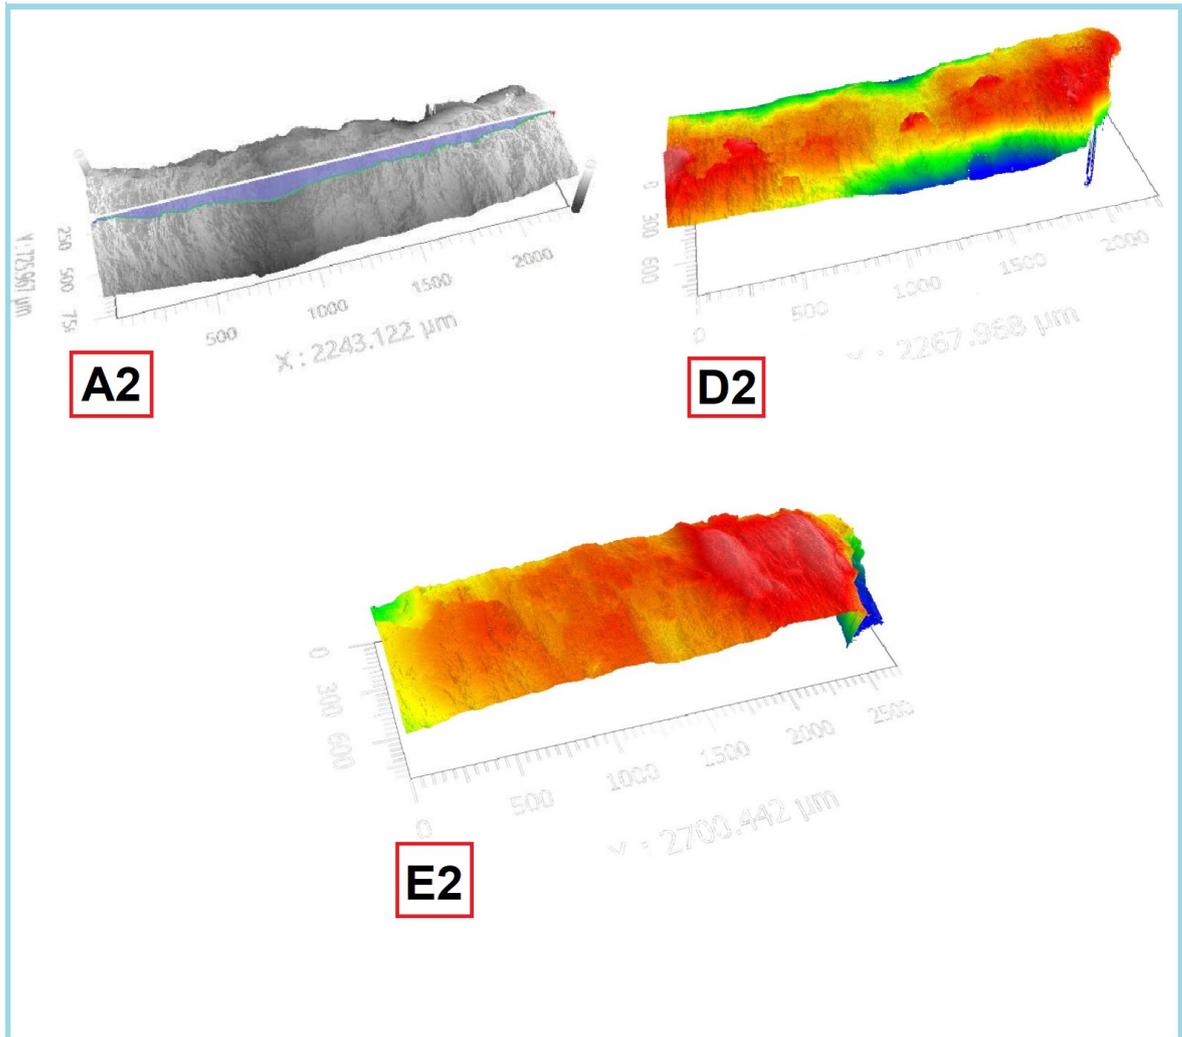
Obrázek 49. 3D pohledy na námi zkoumané lomy pro srovnání s referenčním pohledem

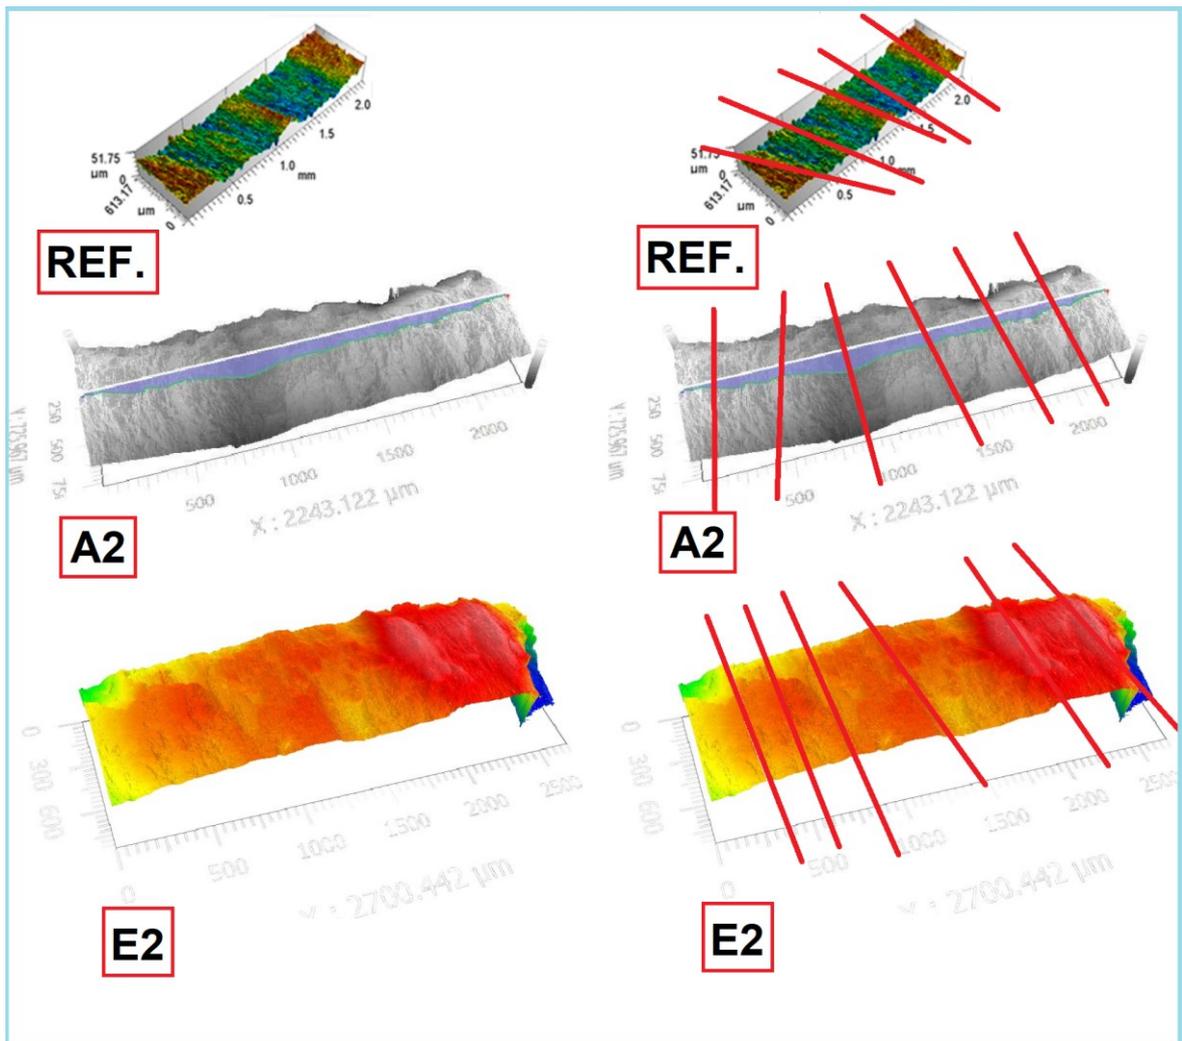
Obrázek 50. Nalezení příčných linií tvořených únavovými lomy. Tyto linie jsou zvýrazněné červenou čarou na kopii obrazů vpravo. Vzorek REF. je referenční hodnota pro srovnání převzatá ze zahraničního článku. [30]
